## EVALUASI KESELAMATAN PERLINTASAN KERETA API JPL 165 KECAMATAN TALUN KABUPATEN BLITAR

Septian Dwi Aji Nugraha<sup>1</sup>, Dwi Ratnaningsih<sup>2</sup>, Achendri M. Kurniawan<sup>3</sup>

<sup>1</sup>Mahasiswa Manajemen Rekayasa Konstruksi, Jurusan Teknik Sipil, Politeknik Negeri Malang

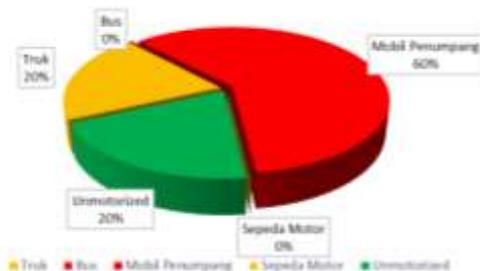
**Gambar 3** Diagram Persentase Karakteristik Kecelakaan Berdasarkan Tipe Kendaraan yang Terlibat

Berdasarkan diagram diatas jenis kendaraan yang terlibat dalam kecelakaan di Perlintasan JPL 165 didominasi oleh mobil penumpang yaitu dengan presentase 60% atau sebanyak 3 kasus dari total 5 kasus kecelakaan. Sedangkan 2 kasus lainnya terdapat keterlibatan 1 kasus kecelakaan truk dan 1 kasus kecelakaan *Unmotorized* dengan persentase masing-masing 20%.

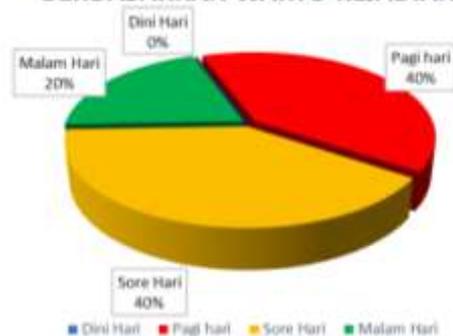
**Gambar 4** Diagram Persentase Karakteristik Kecelakaan Berdasarkan Waktu Kejadian

Dari diagram diatas menunjukkan bahwa kecelakaan pada perlintasan JPL 165 Blitar terjadi sebesar 40% di pagi hari dan 40% di sore hari dengan masing-masing jumlah kejadian adalah 2 kasus. Sedangkan 1 kasus kecelakaan terjadi pada malam hari dengan prosentase 20%.

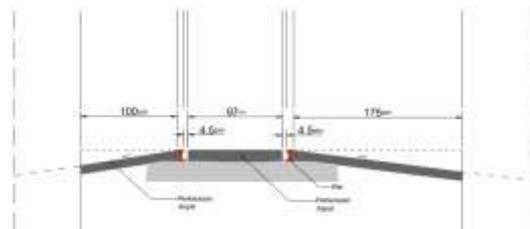
**Gambar 5** Kondisi Teknis Perpotongan Jalur Rel Kereta Api dengan Jalan

Berdasarkan gambar pada ketentuan teknis berdirinya perlintasan sebidang, terkait permukaan jalan tidak boleh lebih tinggi atau lebih rendah dengan kepala rel dengan toleransi 0,5 cm. Dari hasil survei perbedaan tinggi permukaan jalan hanya memiliki selisih rata-rata 0,5 cm sehingga masih memenuhi ketentuan.

Ketentuan berikutnya pada peraturan harus terdapat permukaan datar sepanjang 60 cm diukur dari sisi terluar rel. Sedangkan pada hasil survei tidak terdapat permukaan datar seperti yang tergambar pada **Gambar 5** diatas, sehingga permukaan jalan langsung miring dari sisi terluar rel yaitu 100 cm pada sisi selatan dan 175 cm pada sisi utara.

Kondisi tersebut tentu sudah tidak memenuhi atau melanggar aspek terkait dengan syarat teknis berdirinya perlintasan sebidang. Hal ini dapat menjadi resiko yang membahayakan bagi pengguna jalan karena kondisi permukaannya yang tidak datar. Peraturan Jenderal Perhubungan Darat menyatakan harus terdapat jalan lurus minimal 150 meter dari as rel

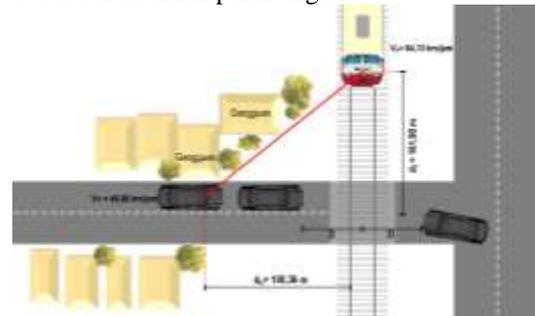
**Gambar 7** Skema Jarak Pandang Bebas Berdasarkan Analisis

Sehingga pihak regulator untuk kondisi perlintasan sebidang JPL 165 Blitar dengan kecepatan rata-rata kendaraan yang melintas 48,86 km/jam dan kecepatan rata-rata kereta api 64,13 km/jam maka harus diberikan pandangan bebas dari jalan/kendaraan bermotor sejauh 100,36 meter dari perlintasan dan 161,90 meter ke arah jalur kereta api. Berikut adalah penggambaran skema kondisi jarak pandang bebas berdasarkan perhitungan.

Namun kenyataan kondisi di lapangan, pada posisi kendaraan saat berada 100,36 meter dari perlintasan masih terhalang gangguan sekitar yaitu adanya rumah-rumah penduduk karena kawasan pada ruas jalan ini adalah pemukiman. Sehingga pada jarak tersebut pengendara tidak dapat melihat kereta api yang sudah berjarak 161,90 meter dari perlintasan. Namun demikian letak gangguan pandangan berupa rumah penduduk ini masih berada diluar area ruwasja atau ruang pengawasan jalur kereta api yaitu 25 meter dari rel, sehingga tidak mengganggu kelancaran operasi kereta api.
