Analisa Performa Motor Induksi-Pompa Bahan Bakar Minyak pada Pekerjaan *Technical Due Dilligence* PT. ABC

Abstract: This article discuss about the results of the investigation of the induction-motor pumps in the fuel oil terminal at PT. ABC prior to the acquisition by PT. XYZ. Four induction-motor pumps will be analyzed in this article through method of document assessment, visual observation, measurement of motor performance parameters, and thermograph observations. The result shows that the four induction-motor pumps were in good condition and could operate normally. There were only a few minor findings, including cracks in the terminal box, obstructions on the suction side pipe, unclean environment, and the presence of holes in motor's cover. Last but not least, there is one finding that should be of concern, namely the position of one of the pumps which is very close to high-fire-risk area.

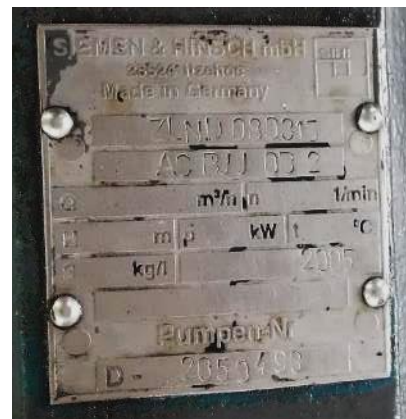
Untuk motor pompa P1 secara visual motor dalam kondisi baik. *Nameplate* motor terlihat dengan jelas, namun *Nameplate* pompa tidak terbaca. Kemudian terlihat kondisi motor-pompa P1 yang kurang bersih. Beberapa bagian cat sudah mengelupas. Terdapat ganjalan pada sambungan sisi discharge pompa P1, namun tidak terlihat ada sisa kebocoran akibat ganjalan tersebut. Kemudian terdapat keretakan pada *terminal box* motor P1. Kondisi tutup pelindung kipas motor P1 cukup baik dan bersih dari debu.

Gambar 4.6 Nameplate pompa P1 tidak terbaca

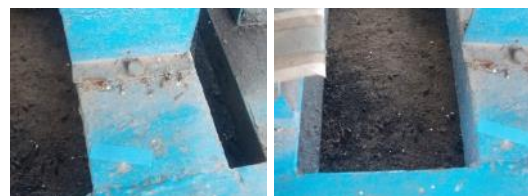
Gambar 4.7 Kondisi motor pompa P1 yang kurang bersih

Disarankan untuk melakukan pembersihan secara rutin terhadap daerah sekitar pompa dan mengganti tutup terminal box. Kemudian disarankan juga untuk melakukan pengamatan lanjutan mengenai getaran pada keempat motor dengan indikasi adanya keretakan tersebut. Kemudian sangat disarankan untuk memisah pompa P6 dengan generator set. Pemisahan dapat dilakukan dengan cara memindah genset ke lokasi lain yang jauh dari sirkulasi BBM. Atai dapat juga dengan memasang dinding anti api di antara kedua obyek tersebut.

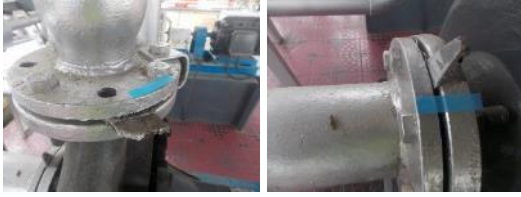
Gambar 4.8 Terdapat ganjalan pada sambungan pipa pompa P1

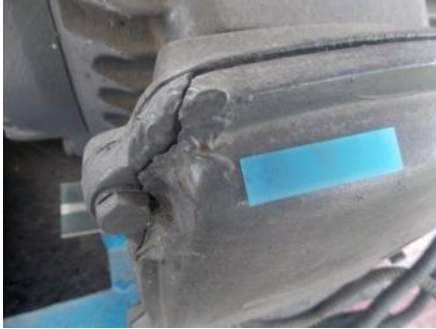
Gambar 4.9 Terdapat keretakan pada tutup terminal box P1

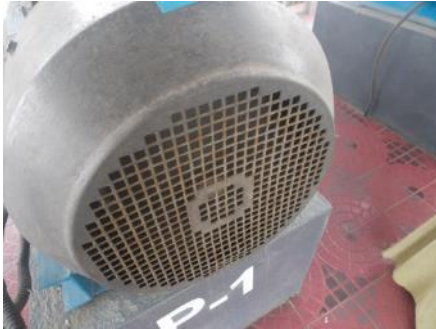
Gambar 4.10 Kondisi tutup pelindung kipas P1 cukup baik

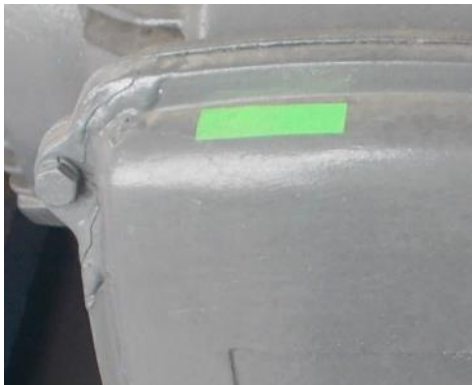
Untuk motor pompa P2 dan P3 secara visual motor dalam kondisi baik. Nameplate motor terlihat dengan jelas, namun nameplate pompa tidak terbaca. Kemudian terdapat keretakan pada terminal box motor P2 dan P3. Kondisi tutup pelindung kipas motor P2 dan P3 cukup baik dan bersih dari debu.

Gambar 4.11 Terdapat keretakan pada tutup terminal box P2

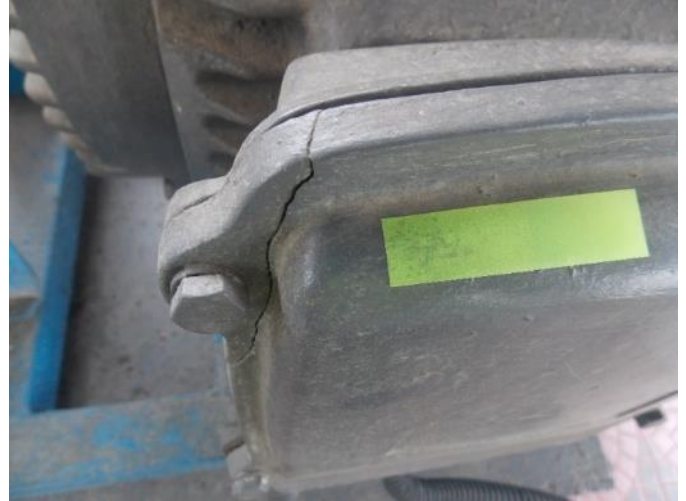
Gambar 4.12 Terdapat keretakan pada tutup terminal box P3

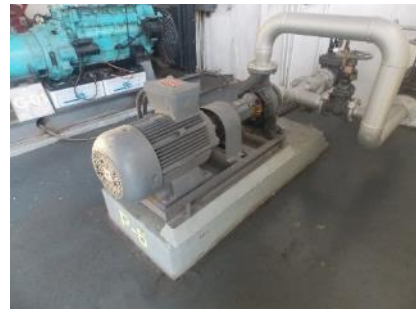
Untuk motor pompa P6 secara visual motor dalam kondisi baik, hanya saja posisi motor pompa P6 ini cukup berbahaya karena berada tidak jauh dari genset tanpa dinding pemisah. Nameplate motor terlihat dengan jelas, namun nameplate pompa tidak terbaca. Kemudian terlihat kondisi tutup pelindung kipas motor P6 yang sudah berlubang pada beberapa titik. Kondisi cat pada katup dan pipa motor-pompa P6 yang sudah mulai mengelupas dan berkarat.

Gambar 1 Kondisi fisik motor pompa P6 yang berdekatan dengan genset

Secara umum dapat disimpulkan bahwa telah dilakukan pekerjaan Technical Due Dilligence pada motor pompa P1, P2, P3, dan P6. Dari hasil pengamatan dapat disimpulkan bahwa keseluruhan motor pompa dapat bekerja dengan normal dan dalam kondisi baik. Parameter motor seluruhnya normal dan tidak terjadi indikasi overheat. Hanya saja terdapat beberapa temuan minor mengenai kebersihan kerapihan dari motor pompa. Kemudian terdapat keretakan pada terminal box dari keempat pompa. Kemudian hal lain yang cukup berbahaya adalah dekatnya pompa bahan bakar P6 dengan potensi titik api yaitu genset. Apabila terjadi hubung singkat pada panel genset atau malfungsi pada genset, maka percikan api akan berpotensi menyambar pompa bahan bakar 6.
