ANALISIS PENANGANAN KERUSAKAN JALAN NASIONAL PANARUKAN KABUPATEN SITUBONDO DENGAN METODE BINA MARGA 2011 DAN AASTHO 1993

Alfiza Faiqohima Kuswantoro¹, Dwi Ratnaningsih², Marjono³.

Mahasiswa Manajemen Rekayasa Konstruksi¹, Dosen Jurusan Teknik Sipil², Dosen Jurusan Teknik Sipil³

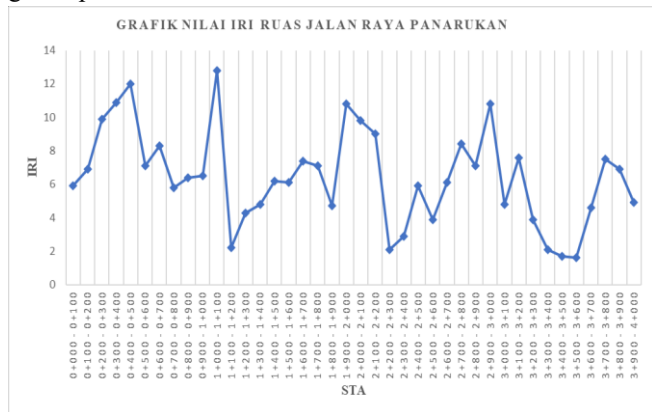
Gambar 3. Grafik Nilai IRI ruas Jalan Raya Panarukan

Dari Gambar 3 di atas, diketahui nilai IRI ruas Jalan Raya Panarukan terendah sebesar 1,7 di STA 3+400 – 3+500, dan nilai IRI tertinggi sebesar 12,8 pada STA 1+000 – 1+100. IRI rata-rata diperoleh 6,44 dikategorikan kondisi **Sedang**. Prosentase kondisi ruas Jalan Raya Panarukan dapat disajikan pada Gambar 4 berikut ini :

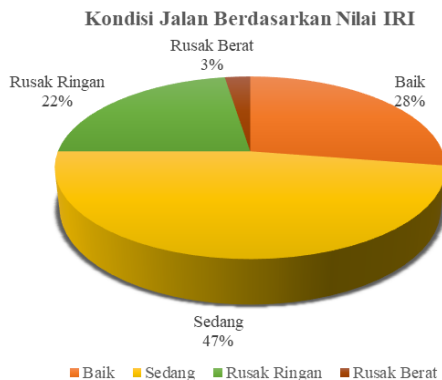
Gambar 4. Prosentase Kondisi ruas Jalan Raya Panarukan Berdasarkan Nilai IRI

Dari Gambar 4 di atas, diketahui Kondisi ruas Jalan Raya Panarukan yaitu, 28% dalam kondisi Baik, 47% dalam kondisi Sedang, 22% dalam kondisi Rusak Ringan, dan 3% dalam kondisi Rusak Berat.

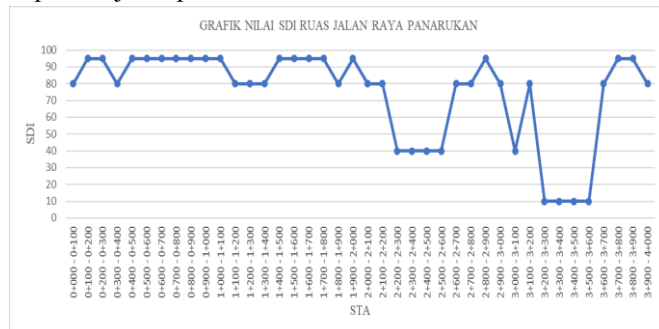
Gambar 5. Grafik Nilai SDI ruas Jalan Raya Panarukan

Pada Gambar 5 di atas, menunjukkan bahwa pada ruas Jalan Raya Panarukan nilai SDI tertinggi sebesar 95 dengan kategori **Sedang**. SDI tertinggi terdapat pada STA 0+100 – 0+200, 0+200 – 0+300, 0+400 - 0+500 s/d 1+000 – 1+100, 1+400 – 1+500 s/d 1+700 – 1+800, 1+900 – 2+000, 3+700 – 3+800 s/d 3+800 – 3+900. Kondisi jalan kategori baik terletak pada STA 2+200 - 2+300 s/d 2+500 – 2+600, 3+000 – 3+100, dan 3+200 – 3+300 s/d 3+500 – 3+600 dengan nilai SDI terkecil 10. Tidak memiliki kondisi kerusakan kategori Rusak Ringan dan Rusak Berat.

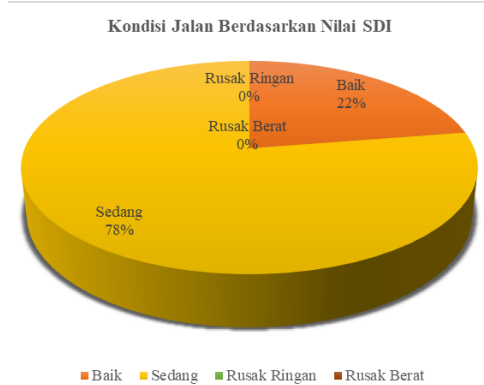
Gambar 6. Prosentase Kondisi ruas Jalan Raya Panarukan Berdasarkan Nilai SDI

Dari Gambar 6 di atas, diketahui kondisi ruas Jalan Raya Panarukan yaitu, 22% dalam kondisi Baik, 78% dalam kondisi Sedang, 0% dalam kondisi Rusak Ringan dan Rusak Berat.

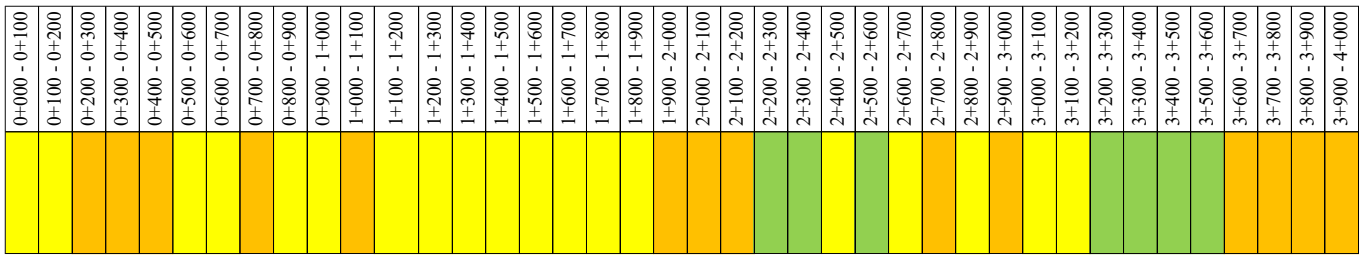
Gambar 7. Plotting Kerusakan Jalan Pada Jalan Raya Panarukan
 Sumber : Hasil Perhitungan

Dari **Gambar 7** di atas, merupakan hasil kondisi kerusakan jalan pada Jalan Raya Panarukan dari STA 0+000 – 4+000. Adapun keterangan warna, warna Hijau dikategorikan Kondisi Baik, warna Kuning dikategorikan Sedang, warna orange dikategorikan Rusak Ringan dan warna Merah dikategorikan Rusak Berat. Kategori Kondisi Baik tertelat pada STA 2+300, 2+400, 2+600, dan 3+300 s/d 3+600. Untuk kondisi Sedang terletak pada STA 0+100, 0+200, 0+600, 0+700, 0+900, 1+000, 1+200 s/d 1+900, 2+500, 2+700, 2+900, 3+100, dan 3+200. Untuk kondisi Rusak Ringan terletak pada STA 0+300 s/d 0+500, 0+800, 1+100, 2+000 s/d 2+200, 2+800, 3+000, dan 3+700 s/d 4+000. Sedangkan tidak memiliki kondisi kategori Rusak Berat.

Berdasarkan hasil analisis kerusakan jalan pada penelitian ini, maka perlu dilakukan pemeliharaan rutin dan pemeliharaan berkala berupa perbaikan jalan. Namun tidak melakukan Perencanaan Tebal Lapis Tambah (*overlay*) dengan pertimbangan rata-rata kondisi jalan masih dalam kondisi sedang. Bentuk penanganan kerusakan dapat dilihat pada **Tabel 5** di bawah ini:

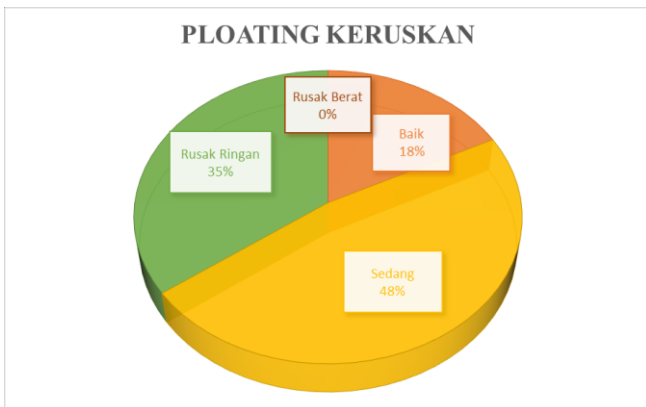
Gambar 8. Prosentase Kondisi Kerusakan Jalan
 Sumber : Hasil Perhitungan

Dari **Gambar 8** di atas, diketahui Kondisi ruas Jalan Raya Panarukan yaitu, 28% dalam kondisi Baik, 47% dalam kondisi Sedang, 22% dalam kondisi Rusak Ringan, dan 0% dalam kondisi Rusak Berat.
