ANALISIS KERUSAKAN JALAN BERDASARKAN METODE BINA MARGA PADA JALAN RAYA PAJARAKAN-KRAKSAAN KABUPATEN PROBOLINGGO

Ilmatius Sa'diyah¹, Marjono², Supiyono³

Mahasiswa Manajemen Rekayasa Konstruksi, Jurusan Teknik Sipil, Politeknik Negeri Malang¹, Dosen Jurusan Teknik Sipil, Politeknik Negeri Malang^{2,3}

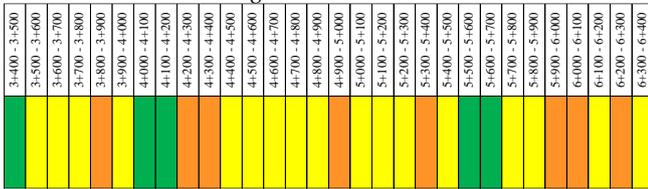
Gambar 4. Plotting Kerusakan STA 3+400 – STA 6+400
Sumber Hasil Perhitungan

Ditinjau dari kondisi jalan maka didapat kondisi jalan yaitu kategori baik 38%, kategori sedang 50%, kategori rusak ringan 13%, dan kategori rusak berat 0%.

Bentuk penanganan berdasarkan hasil analisis kerusakan jalan pada penelitian ini, perlu dilakukan pemeliharaan rutin dan pemeliharaan berkala. Rencana perbaikan pada jalan tersebut antara lain mengupas perkerasan dengan *Cold Milling Machine* dan menghampar dengan lapisan yang baru (AC-WC), menambal kerusakan, mengisi celah/ retak pada permukaan (*sealing*), serta lapis tipis aspal pasir (latasir).
