EVALUASI TINGKAT KERUSAKAN JALAN DAN PENANGANANNYA MENGGUNAKAN METODE *SURFACE DISTRESS INDEX* (SDI) PADA JALAN RAYA KEBON AGUNG-JALAN RAYA PEPEN KABUPATEN MALANG

Shehyiya Mehita Monika Uzigita¹, Burhamtoro², Supiyono³

Mahasiswa Manajemen Rekayasa Konstruksi¹, Dosen Jurusan Teknik Sipil², Dosen Jurusan Teknik Sipil³

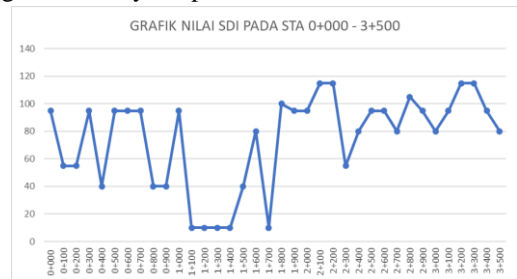
Gambar 3 Grafik Nilai SDI STA 0+000 - 3+500

Dari gambar grafik nilai SDI dan IRI di atas, dapat diketahui kondisi jalan dengan kategori rusak ringan berada pada STA 0+600 – 0+700, 0+800 – 0+900, 1+600 – 1+700, 2+100 – 2+200, 2+700 – 2+800, 3+200 – 3+300, 3+900 – 4+000. Kondisi jalan kategori sedang berada pada STA 0+000 – 0+100 s/d 0+500 – 0+600, 0+700 – 0+800, 1+000 – 1+100 s/d 1+300 – 1+400, 1+800 – 1+900 s/d 2+000 – 2+000, 2+200 – 2+300 s/d 2+600 – 2+700, 2+800 – 2+900 s/d 3+100 – 3+200, 3+400 – 3+500 s/d 3+000 – 3+800, 4+100 – 4+200, 4+400 – 4+500, 5+200 – 5+300, 5+600 – 5+700 s/d 5+700 – 5+ 800. Kondisi jalan kategori baik berada pada STA 0+400 – 0+500, 1+500 – 1+600, 4+000 – 4+100, 4+200 – 4+300 s/d 4+300 4+400, 4+500 – 4+600 s/d 5+100 – 5+200, 5+300 – 5+400 s/d 5+500 – 5+600, 5+800 – 5+900 s/d 6+900 – 7+000. Pada ruas jalan yang diteliti tidak memiliki kondisi rusak berat.

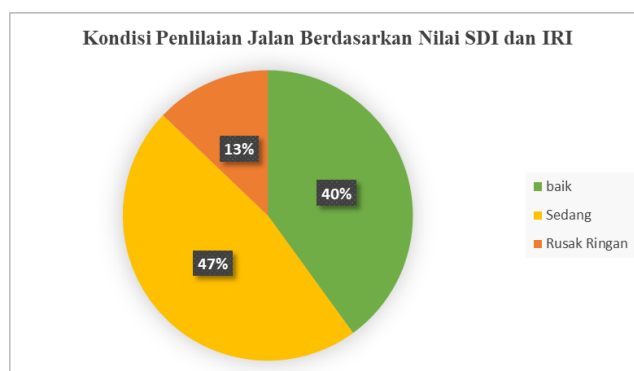
Gambar 7 Prosentase Kondisi Ruas Jalan Raya Kebon Agung - Jalan Raya Pepen

Pada gambar 5 di atas dapat diketahui kondisi kerusakan jalan Raya Kebon Agung – Jalan Raya Pepen adalah 40% baik, 47% kondisi sedang, dan 13% kondisi rusak ringan.
