EVALUASI TINGKAT KERUSAKAN JALAN BERDASARKAN METODE BINA MARGA PADA JALAN RAYA PUCUK-BRONDONG KABUPATEN LAMONGAN

Luqman Jauhar Sulthoni¹, Marjono², Burhamtoro³.

Mahasiswa Manajemen Rekayasa Konstruksi¹, Dosen Jurusan Teknik Sipil², Dosen Jurusan Teknik Sipil³

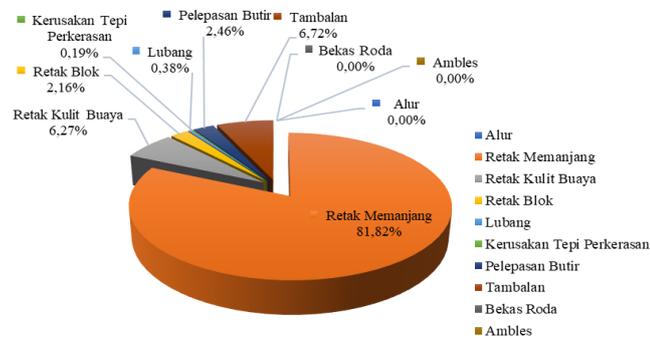
Gambar 3. Tingkat Kerusakan Jalan

Dari hasil analisis jenis kerusakan di atas pada Tabel 5 jenis kerusakan yang terjadi berupa retak memanjang 81,82%, retak kulit buaya sebesar 6,27%, retak blok sebesar 2,16%, lubang sebesar 0,38%, kerusakan tepi perkerasan sebesar 0,19%, pelepasan butir sebesar 2,46%, dan tambalan sebesar 6,72%.

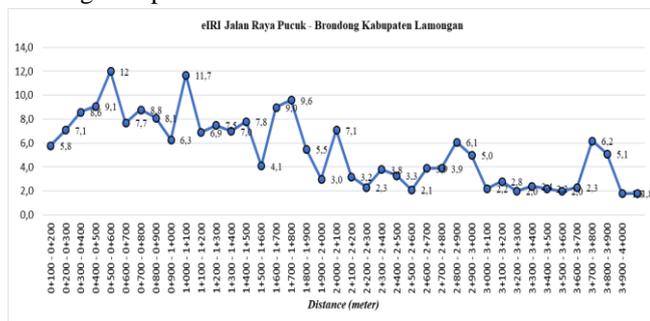
Gambar 4. Grafik Nilai IRI ruas Jalan Raya Pucuk - Brondong Kabupaten Lamongan

Dari Gambar 3 di atas, diketahui nilai IRI ruas Jalan Raya Pucuk - Brondong terendah sebesar 2,1 di STA 2+500 – 2+600, dan nilai IRI tertinggi sebesar 12 pada STA 0+500 – 0+600. IRI rata-rata diperoleh 5,4 dikategorikan kondisi **Sedang**. Presentase kondisi ruas Jalan Raya Pucuk - Brondong dapat disajikan pada Gambar 5 berikut ini :

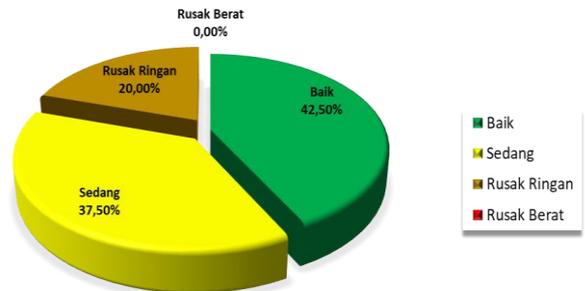
Gambar 5. Prosentase Kondisi ruas Jalan Raya Pucuk – Brondong Kabupaten Lamongan Berdasarkan Nilai IRI

Dari Gambar 4 di atas, diketahui Kondisi ruas Jalan Raya Pucuk – brondong Kabupaten Lamongan yaitu, 28% dalam kondisi Baik, 47% dalam kondisi Sedang, 22% dalam kondisi Rusak Ringan, dan 3% dalam kondisi Rusak Berat.

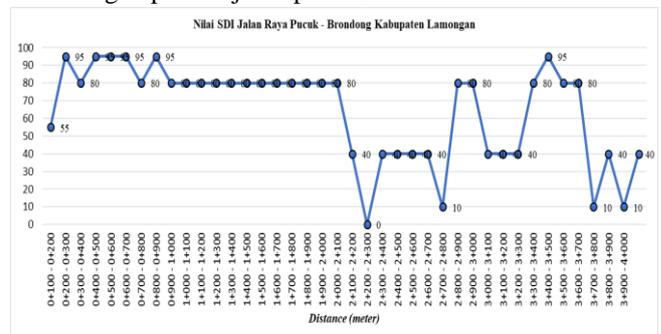
Gambar 3. Grafik Nilai SDI ruas Jalan Raya Pucuk – Brondong Kabupaten Lamongan

Pada Gambar 5 di atas, menunjukkan bahwa pada ruas Jalan Raya Pucuk - Brondong Kabupaten Lamongan nilai SDI tertinggi sebesar 95 dengan kategori **Sedang**. SDI tertinggi terdapat pada STA 0+200 – 0+300, 0+500 - 0+600 s/d 0+700 – 0+800, 3+400 – 3+500. Kondisi jalan kategori baik terletak pada STA 2+000 - 2+100 2+100 - 2+200, 2+200- 2+300 s/d 2+600 - 2+700, 2+900-3+000, 3+000 – 3+100, 3+100 – 3+200, 3+600 - 3+700 s/d 3+900-4+000 dengan nilai SDI terkecil 0. Tidak memiliki kondisi kerusakan kategori Rusak Ringan dan Rusak Berat.
