EVALUASI TINGKAT KERUSAKAN JALAN DAN PENANGANANNYA PADA JALAN RAYA CAMPURDARAT – BOYOLANGU MENGGUNAKAN METODE SURFACE DISTRESS INDEX (SDI)

Mohammad Fahmi Abdillah¹, Burhamtoro², Qomariah³

Mahasiswa Politeknik Negeri Malang¹, Dosen Jurusan Teknik Sipil Politeknik Negeri Malang², Dosen Jurusan Teknik Sipil Politeknik Negeri Malang³

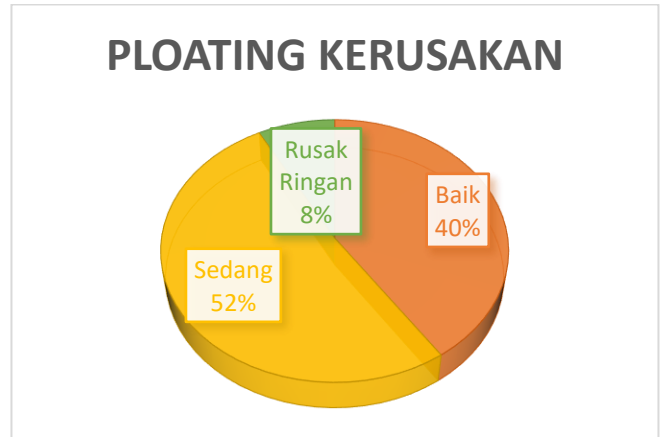
Gambar 12 Prosentase Kondisi Ruas Jalan Raya Boyolangu – Campurdarat.

Pada gambar 12 di atas dapat diketahui kondisi kerusakan jalan Raya Ke Boyolangu – Campurdarat adalah 40% baik, 52% kondisi sedang, dan 8% kondisi rusak ringan.

Berdasarkan hasil dari tabel rekap penanganan, maka perlu dilakukan pemeliharaan rutin dan pemeliharaan berkala. Bentuk Perbaikan Kerusakan yaitu:

1. Penambalan lubang / *Patching*
2. Lapis Tipis Aspal Pasir (LATASIR)
3. *Filler*
