ANALISIS KERUSAKAN JALAN BERDASARKAN METODE INDEKS KONDISI PERMUKAAN (IKP) PADA JALAN IR. SOEKARNO KOTA BATU

Nida Athiyyah Husniyah¹, Nain Dhaniarti R.², Moch. Sholeh³

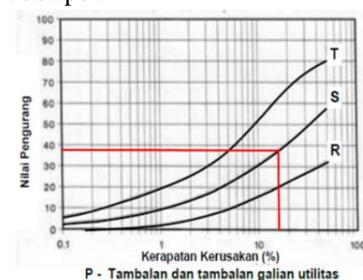
Gambar 3. 1 Hasil Penentuan Nilai Pengurang (NP) Tambalan

Nilai Pengurang untuk kerusakan tambalan kondisi sedang sebesar 39. Berikut hasil perhitungan total Nilai Pengurang untuk STA 13+900 – 14+000.

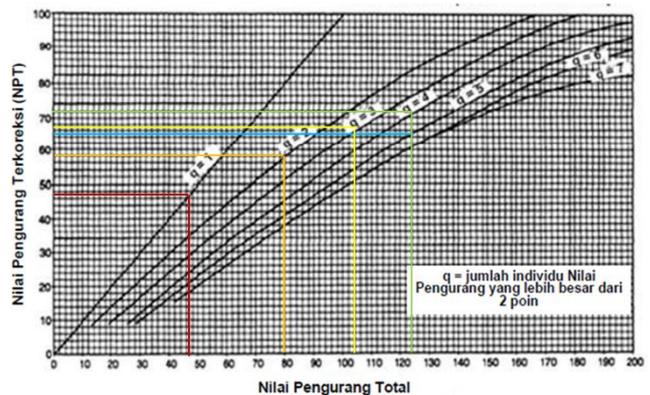
Gambar 3. 2 Penentuan Nilai Pengurang Terkoreksi (NPT)
 Sumber: Hasil Perhitungan

- Nilai Pengurang Maximum = 39
- $m = 1 + 9/98 (100 - NP \text{ maksimum}) \leq 10 \dots\dots (2)$
 $= 1 + 9/98 (100 - 39)$
 $= 6,60$
- $TNP = 39 + 26 + 22 + 35 + 2$
 $= 124$
- $q = 5$

$$= 100 - 70$$

$$= 30 \text{ (Nilai IKP pada STA 4+000 – 4+100)}$$

Berdasarkan tabel Skala Standar Kelas IKP hasil analisis kondisi jalan pada STA 13+900 – 14+000 masuk kategori parah (very poor). Berikut adalah tabel kerusakan pada jalan Ir. Soekarno Kota Batu STA 9+900 - 15+100:
