EVALUASI TINGKAT DAN PENANGANAN KERUSAKAN MENGGUNAKAN PENENTUAN INDEKS KONDISI PERKERASAN (IKP) Pd 01-2016-B PADA JALAN RAYA KIAGENG GRIBIG-MAYJEN SUNGKONO KOTA MALANG

Ferryco Harnaputro, Burhamtoro², Udi Subagyo³

Mahasiswa Jurusan Teknik Sipil Politeknik Negeri Malang , Dosen Jurusan Teknik Sipil Politeknik Negeri Malang² , Dosen Jurusan Teknik Politeknik Negeri Malang³

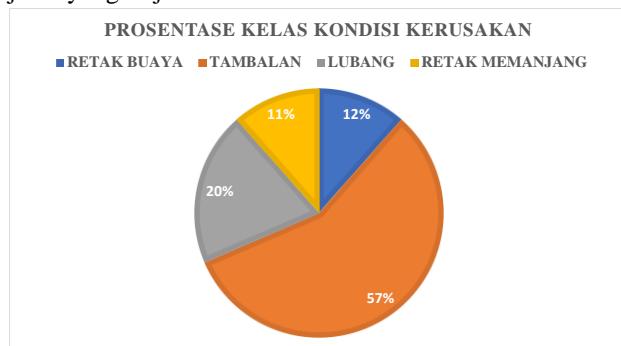
Gambar 3 Prosentase Kerusakan pada STA 0+000 – 10+100

Hasil survei yang dilakukan pada tanggal 6 Februari 2023 dengan menggunakan metode Penentuan Indeks Kondisi Perkerasan (IKP) Pd 01-2016-B. Pada Ruas Jalan Raya Kiageng gribig – Mayjen Sungkono Kota Malang ditemukan 4 (lima) jenis kerusakan dari STA 0+000 – 10+100, yaitu Lubang, Tambalan, Retak Memanjang, Retak Buaya.

Gambar 3 merupakan pie chart prosentase kerusakan jalan yang terjadi.

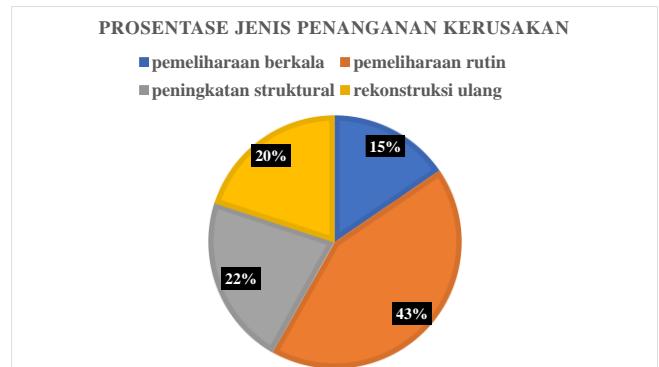
Gambar 6 Prosentsase Jenis Penanganan berdasarkan Nilai IKP

Dari hasil IKP rata-rata, kerusakan jalan raya Kiageng Gribig-Mayjen Sungkono Kota Malang 73,927 yang berarti kondisi jalan Baik (*Satisfactory*) yang berarti masuk dalam penanganan pemeliharaan berkala.

Dalam hal ini akan dilakukan *Scraping* menggunakan CMM (*Cold Milling Machine*), penambalan lubang, pengisian celah retak, dan latasir agar mencegah kerusakan yang terjadi semakin parah/lebih serius dan mengurangi kecelakaan lalu lintas. Perbaikan ini dapat menjadi alternatif jika dibutuhkan penanganan segera, dan biaya yang dibutuhkan lebih murah.
