ANALISIS PENANGANAN KERUSAKAN JALAN BATAS KABUPATEN KEDIRI – SRENGAT MENGGUNAKAN METODE BINA MARGA

Rovina Sherlin Adelia^{1*}, Burhamtoro², Martince Novianti Bani³

Mahasiswa Teknologi Rekayasa Konstruksi Jalan dan Jembatan, Jurusan Teknik Sipil, Politeknik Negeri Malang¹, Dosen Jurusan Teknik Sipil, Politeknik Negeri Malang², Dosen Jurusan Teknik Sipil, Politeknik Negeri Malang³
rovinasherlin@gmail.com¹, burhamtoro@polinema.ac.id², novianti_mb@polinema.ac.id³,

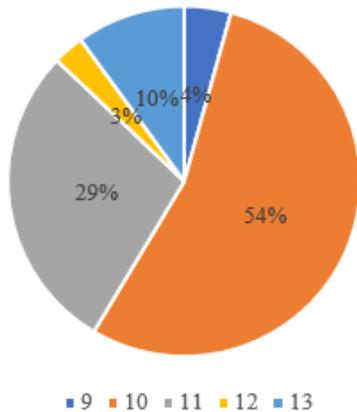
Gambar . Rekapitulasi Urutan Prioritas

Tabel 8 menunjukkan bahwa total urutan prioritas adalah 759 dengan urutan prioritas rata-rata sebesar 10,54. Nilai tersebut menunjukkan bahwa Jalan Bts. Kab. Kediri – Srengat memerlukan penanganan berupa pemeliharaan rutin. Kemudian apabila ditinjau pada masing-masing segmen, diperoleh bahwa secara keseluruhan (100% segmen) memerlukan penanganan berupa pemeliharaan rutin. Berikut merupakan rekapitulasi hasil Tabel 8 yang digambarkan dalam bentuk grafik:
