IDENTIFIKASI KERUSAKAN JALAN BERDASARKAN METODE BINA MARGA PADA RUAS JALAN KLENANG KIDUL – CONDONG KABUPATEN PROBOLINGGO

Silfia Nadiyah Ula¹, Dwi Ratnaningsih², Supiyono³

Mahasiswa Manajemen Rekayasa Konstruksi, Jurusan Teknik Sipil, Politeknik Negeri Malang¹, Dosen Jurusan Teknik Sipil, Politeknik Negeri Malang^{2,3}

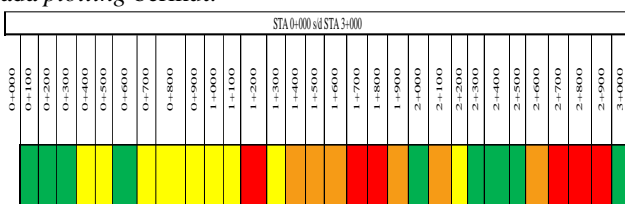
Gambar 3. Plotting Kerusakan STA 0+000 – 3+000
Sumber: Hasil Perhitungan

Hasil analisis kondisi perkerasan jalan dengan metode *Surface Distress Index* dan *International Roughness Index* juga dapat dilihat dalam bentuk persentase. Persentase kondisi perkerasan pada segmen 1 sampai dengan 57 dapat dilihat pada *plotting* berikut:
