# IDENTIFIKASI KERUSAKAN PERKERASAN LENTUR BERDASARKAN METODE INDEKS KONDISI PERKERASAN PADA JALAN NASIONAL GEMEKAN – JOMBANG KABUPATEN JOMBANG

Willy Anderson S<sup>1</sup>, Dwi Ratnaningsih<sup>2</sup>, Achendri M. Kurniawan<sup>3</sup>

Mahasiswa Manajemen Rekayasa Konstruksi, Jurusan Teknik Sipil, Politeknik Negeri Malang<sup>1</sup>, Dosen Jurusan Teknik Sipil, Politeknik Negeri Malang<sup>2</sup>, Dosen Jurusan Teknik Sipil, Politeknik Negeri Malang<sup>3</sup>

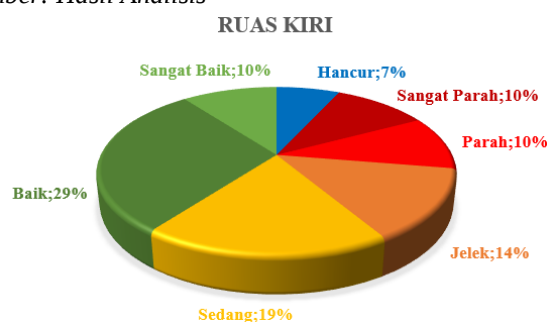
**Gambar 6** Diagram Kondisi Kerusakan Jalan Ruas Kiri

Berdasarkan hasil rekapitulasi kondisi permukaan jalan pada ruas kiri KM 70+775 – 73+175 dan 76+525 – 77+025 diperoleh nilai IKP 57,15 dengan kelas kondisi sedang dan termasuk dalam peningkatan struktural.

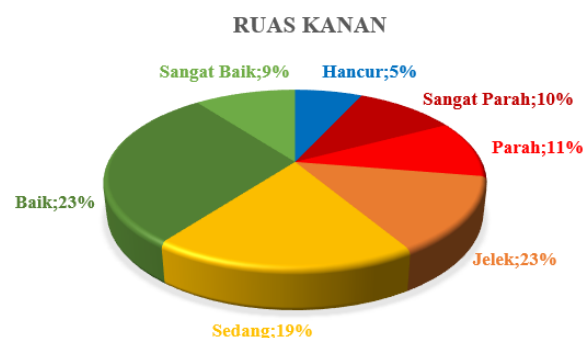
**Gambar 7** Diagram Kondisi Kerusakan Jalan Ruas Kanan

Berdasarkan hasil rekapitulasi kondisi permukaan jalan pada ruas kiri KM 70+775 – 73+175 dan 75+425 – 77+025 diperoleh nilai IKP 55,08 dengan kelas kondisi sedang dan termasuk dalam peningkatan struktural.
