## EVALUASI KERUSAKAN PERKERASAN JALAN METODE SDI (STUDI KASUS RUAS JALAN BOGO KIDUL – JALAN BOROLOR, KABUPATEN KEDIRI)

Ruas Jalan Bogo Kidul – Jalan Borolor, Kabupaten Kediri, Jawa Timur sepanjang 11,105 KM adalah jalan yang memiliki status jalan sebagai jalan kabupaten, dan memiliki klasifikasi jalan sebagai jalan kolektor primer. Jalan tersebut merupakan jalan alternatif yang menghubungkan Kabupaten Kediri dengan Kabupaten Jombang, sehingga jalan tersebut tergolong padat dan melebihi beban maksimal yang menyebabkan kerusakan pada ruas jalan tersebut. Berdasarkan hal tersebut yang mendasari pentingnya untuk dilakukannya evaluasi kerusakan perkerasan jalan menggunakan metode SDI untuk menentukan pemeliharaan jalan. Hasil survei kerusakan di ruas Jalan Bogo Kidul – ruas Jalan Borolor Kabupaten Kediri adalah ruas jalan dengan kondisi baik sepanjang 7,505 km, ruas jalan dengan kondisi sedang sepanjang 1,6 km, ruas jalan dengan kondisi rusak ringan sepanjang 0,4 km, ruas jalan dengan kondisi rusak berat sepanjang 1,6 km. Nilai rata-rata kerusakan jalan sebesar 56 (rusak sedang). Berdasarkan hasil penilaian kondisi jalan yang ada, maka direncanakan penanganan jalan dengan kondisi baik

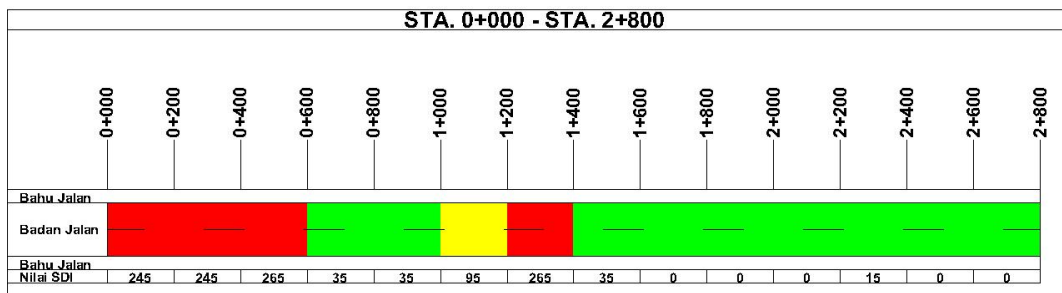
Kondisi tingkat kerusakan jalan pada masing-masing segmen juga dapat dilihat pada gambar dibawah ini. Berdasarkan tingkat kerusakan tersebut maka didapatkan penanganan kerusakan untuk jalan yang kondisinya baik dan sedang dilakukan perawatan rutin berupa penambalan lubang dan pelapisan retak, sedangkan untuk jalan yang kondisinya rusak ringan dan rusak berat dilakukan peningkatan jalan (*overlay*). Jalan yang kondisinya rusak ringan dilakukan *overlay* juga karena untuk mengantisipasi bertambahnya kerusakan yang disebabkan pertumbuhan lalu lintas dan volume beban kendaraan pada rencana umur rencana di jalan tersebut

**Gambar 2** Kondisi Jalan Bogo Kidul – Borolor STA. 0+000 – STA. 2+800

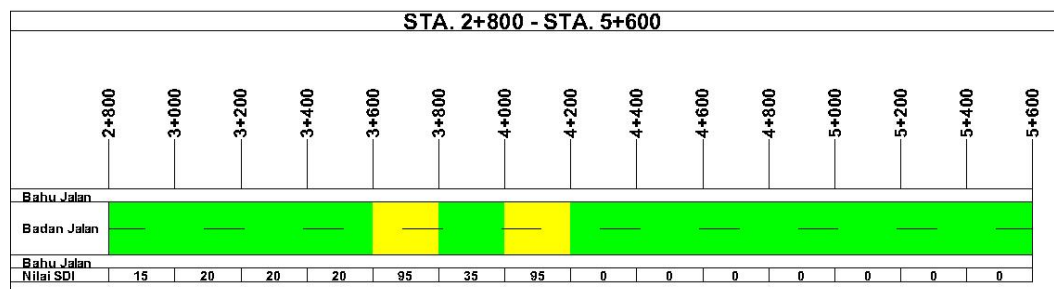
**Gambar 3** Kondisi Jalan Bogo Kidul – Borolor STA. 2+800 – STA. 5+600

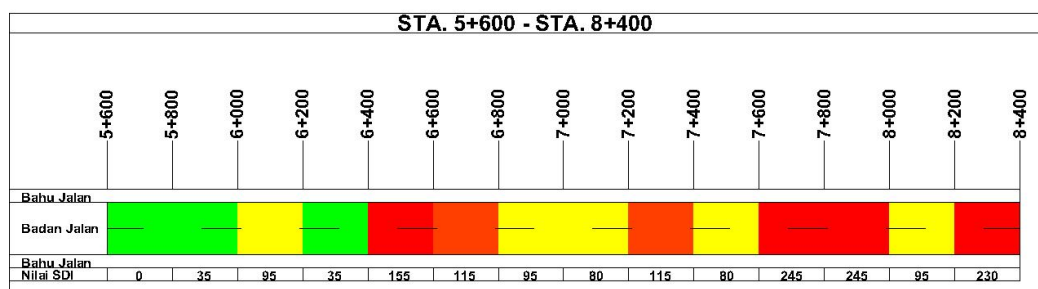
**Gambar 4** Kondisi Jalan Bogo Kidul – Borolor STA. 5+600 – STA. 8+400

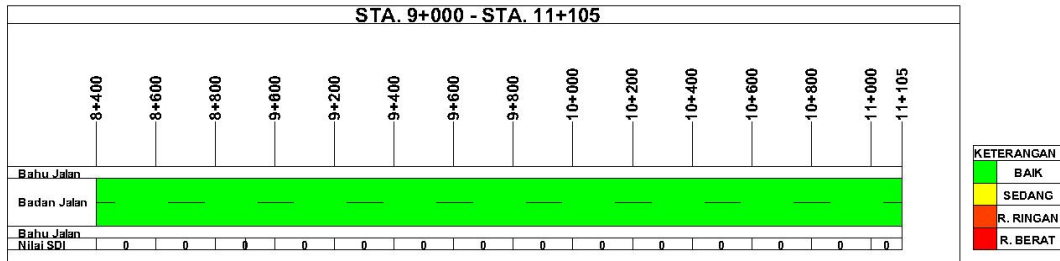
**Gambar 2** Kondisi Jalan Bogo Kidul – Borolor STA. 8+400 – STA. 11+105
