EVALUASI TINGKAT KERUSAKAN JALAN DAN PENANGANANNYA MENGGUNAKAN METODE BINA MARGA PADA JALAN GUNUNG GEGER KABUPATEN MALANG

Nike Firdausyia¹, Burhamtoro², Marjono³

¹Mahasiswa Manajemen Rekayasa Konstruksi, ²Dosen Jurusan Teknik Sipil, Politeknik Negeri Malang, ³Dosen Jurusan Teknik Sipil Politeknik Negeri Malang

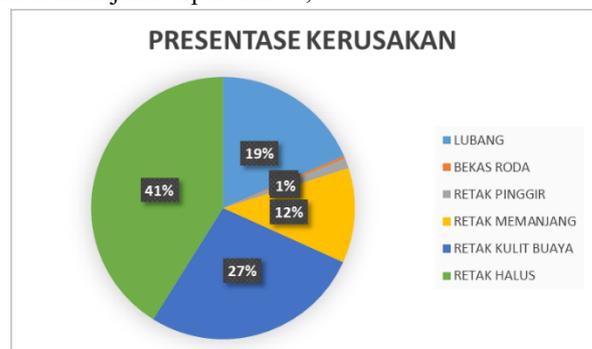
Gambar 2 Presentase Kerusakan

Berdasarkan hasil survei jumlah total kerusakan jalan keseluruhan pada jalan Gunung Geger Kabupaten Malang dengan panjang jalan 3 km dengan total kerusakan jalan diperoleh 57,03 %

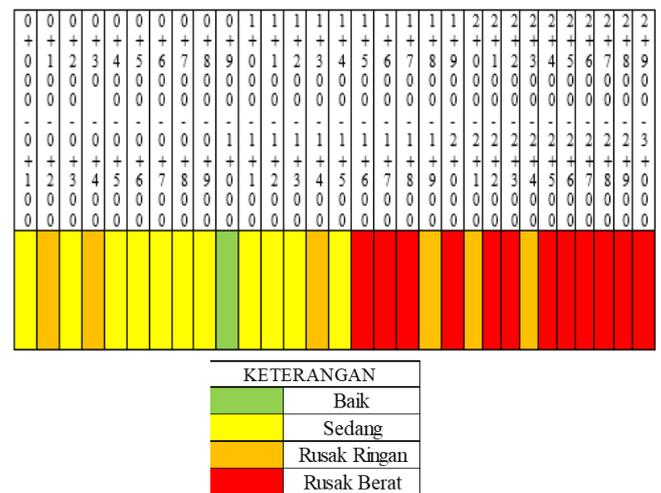
Gambar 3 Plot Kondisi Jalan

Untuk mempermudah melihat kondisi kerusakan – kerusakan pada jalan Jalan Gunung Geger Kabupaten Malang secara global bisa dilihat pada plotting berikut:
