ANALISIS KERUSAKAN PERKERASAN JALAN RAYA TAMAN-WARU KABUPATEN SIDOARJO DENGAN METODE *PAVEMENT CONDITION INDEX*

Aqsa Aditya Ferdinansyah¹, Johannes Asdhi Poerwanto², Rinto Sasongko³

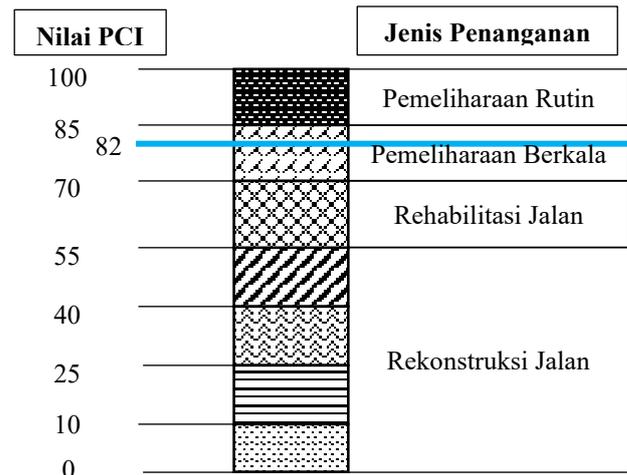
Gambar 8 Jenis Penanganan Perkerasan Jalan

Dari perhitungan PCI rata-rata didapatkan nilai 82, sehingga diperoleh kondisi perkerasan jalan Raya Taman-Waru dalam kondisi Sangat Baik (*Very Good*).

Berdasarkan korelasi nilai PCI dengan skala IKP pada Gambar 8, jenis penanganan pada jalan Raya Taman-Waru diperlukan jenis penanganan pemeliharaan berkala.
