## ANALISIS DAN PEMETAAN KERUSAKAN JALAN METODE PCI RUAS PANJEREJO – TUNGGANGRI KABUPATEN TULUNGAGUNG

**Sekar Anugerahaini Putri<sup>1</sup>, Udi Subagyo<sup>2</sup>, Martince Novianti Bani<sup>3</sup>**

Mahasiswa Teknologi Rekayasa Konstruksi Jalan dan Jembatan, Jurusan Teknik Sipil, Politeknik Negeri Malang<sup>1</sup>, Dosen Jurusan Teknik Sipil, Politeknik Negeri Malang<sup>2</sup>, Dosen Jurusan Teknik Sipil, Politeknik Negeri Malang<sup>3</sup>  
[anugerahainiputris@gmail.com](mailto:anugerahainiputris@gmail.com), [udi.subagyo@polinema.ac.id](mailto:udi.subagyo@polinema.ac.id), [novianti\\_mb@polinema.ac.id](mailto:novianti_mb@polinema.ac.id)

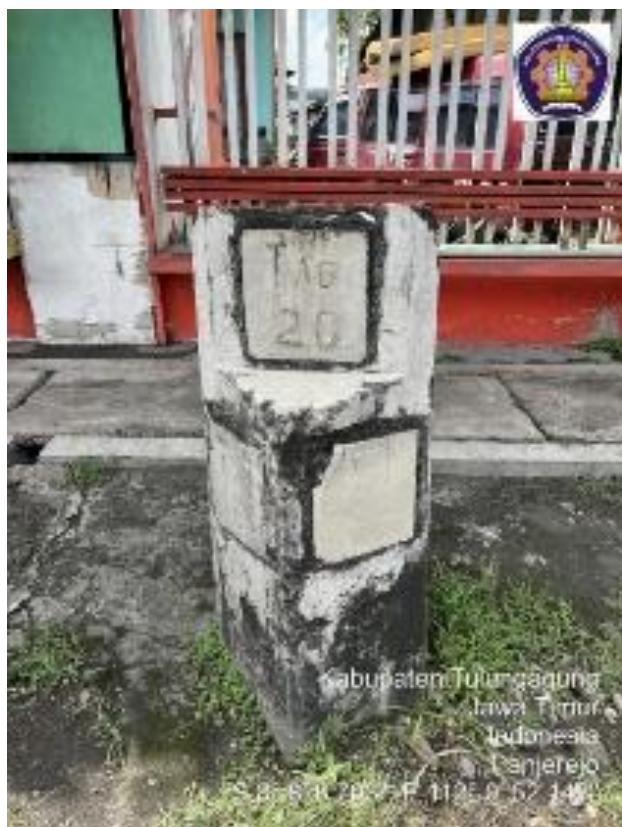
Gambar 1. 2 Patok Jalan

Dengan Mengacu pada patok jalan Kabupaten Tulungagung maka penelitian ini dimulai dari STA 0 + 000 sampai dengan 6 + 300 dengan lebar jalan 4,5 meter. Penelitian ini memiliki 2 ruas jalan yaitu Panjerejo – Selorejo 2,2 Km dan Ruas Selorejo – Tunggangri 4,1 Km. Keduanya memiliki 1 jalur dan 2 lajur.

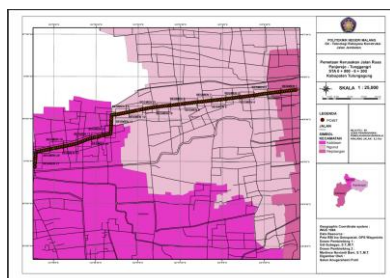
**Gambar 3. 7** Hasil Pemetaan Kerusakan Jalan

Pemetaan kerusakan jalan pada penelitian ini menggunakan aplikasi *arcmap* dan data shp dari in geoportal. Dari hasil pemetaan yang dilakukan menggunakan *software arcmap* dan hasil didalam peta tersebut mengacu pada perhitungan *PCI* yang telah dihitung pada sub bab sebelumnya dan dalam peta tersebut didapatkan pembagian dalam pemetaan tersebut sebanyak 21 segmen dimana pembagian tersebut berdasarkan per *STA* dengan jarak antar *STA* yaitu 50 meter.

Berdasarkan hasil analisis kondisi perkerasan jalan maka didapatkan pemeliharaan berkala dan beberapa bentuk penanganan. Untuk skenario penanganan ada dua skenario penanganan direncanakan yakni pelapisan ulang (*overlay*) serta perbaikan setempat pada bagian yang rusak, seperti penambalan lubang, pengisian retak, dan pelapisan aspal tipis (*thin overlay*).
