ANALISIS DAN PELAPORAN KERUSAKAN JALAN RAYA DR. IR. SOEKARNO KABUPATEN MALANG DENGAN METODE BINA MARGA

Rafli Rochim Ramadhan¹, Udi Subagyo², Burhamtoro³

Mahasiswa Jurusan Teknik Sipil Politeknik Negeri Malang¹, Dosen Jurusan Teknik Sipil Politeknik Negeri Malang^{2,3}
ramadhanrafi408@gmail.com¹, udi.subagyo@polinema.ac.id², burhamtoro@polinema.ac.id³

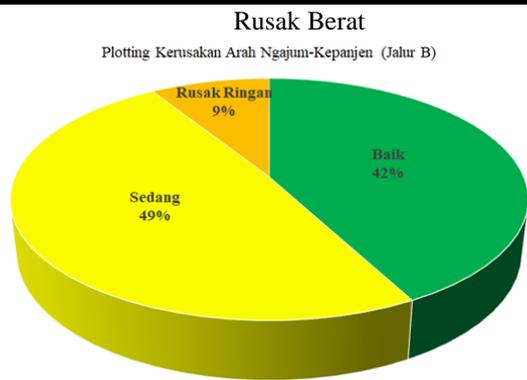
Gambar 4. Rekap Kondisi Jalan Dr. Ir. Soekarno

Berdasarkan hasil analisa kondisi segmen secara keseluruhan pada Jalan Dr. Ir. Soekarno Kabupaten Malang maka diperoleh kondisi jalan 42% baik, 49% sedang, dan 9% rusak ringan, dan 0% Rusak Berat.

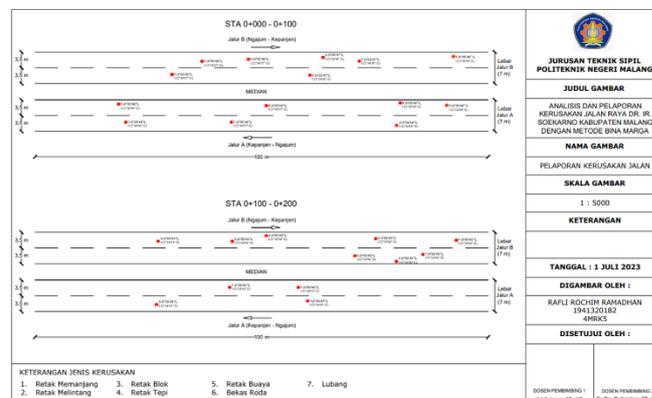
Gambar 5. Pelaporan Kerusakan Jalan

Bentuk pelaporan kerusakan jalan menggunakan aplikasi *Accurate Altimeter* yang digunakan untuk menentukan titik koordinat berdasarkan lokasi dan aplikasi *AutoCad* yang digunakan untuk membuat plotting gambar yang berisikan tiap jenis kerusakan beserta koordinatnya.

6. Bentuk pelaporan kerusakan pada Jalan Dr. Ir. Soekarno berupa gambar yang berisikan titik lokasi setiap jenis kerusakan beserta koordinatnya pada setiap STA per 100 meter. Bentuk pelaporan ini dapat membantu dan mempermudah pengguna jalan untuk melihat laporan hasil kerusakan jalan.
