ANALISIS KERUSAKAN PERKERASAN JALAN DENGAN METODE BINA MARGA PADA JALAN RAYA GONDANGLEGI-TUREN KABUPATEN MALANG

Abir fitri¹, Marjono², Nain Dhaniarti³

Mahasiswa Jurusan Teknik Sipil Politeknik Negeri Malang¹, Dosen Jurusan Teknik Sipil Politeknik Negeri Malang^{2,3}

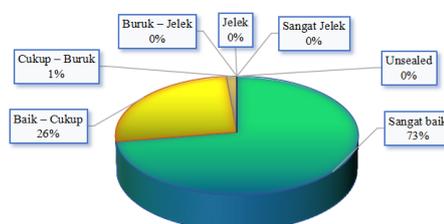
Gambar 4. Rekapitulasi Nilai IRI Secara Keseluruhan
 Sumber : Hasil Analisis

Berdasarkan diagram pada **Gambar 4** dapat dilihat bahwa 73% nilai IRI memiliki nilai kerataan permukaan sangat baik, 26% memiliki nilai kerataan permukaan Baik-Cukup, 1% dengan nilai kerataan Cukup-Buruk, 0% dengan nilai kerataan Buruk-Jelek, 0% dengan nilai kerataan Jelek, 0% dengan nilai kerataan Sangat Jelek, dan 0% dengan nilai kerataan Unsealed.

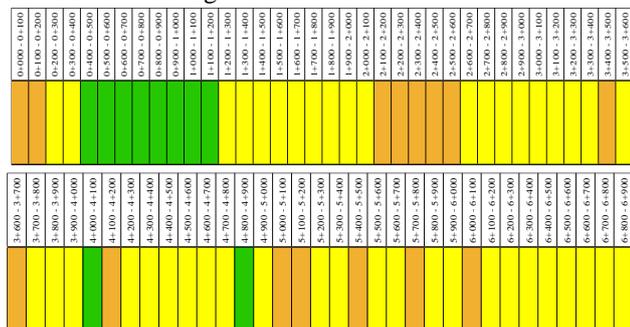
Gambar 5. Ploating Kerusakan Jalan

Untuk kondisi kerusakan pada Ruas Jalan Raya Gondanglegi- Turen Kabupaten Malang dapat dilihat pada Ploating dan diagram berikut:

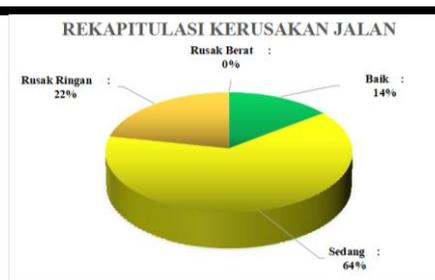
Gambar 6. Rekapitulasi Kerusakan

Ditinjau dari kondisi jalan keseluruhan maka didapatkan kondisi jalan 14% Baik, 64% Sedang, 22% Rusak Ringan, dan 0% Rusak Berat.
