ANALISIS KERUSAKAN JALAN BERDASARKAN METODE INDEKS KONDISI PERKERASAN PADA JALAN KRUCIL – TABELANG KABUPATEN PROBOLINGGO

Adeliya Adi Gama Putri¹, Marjono², Supiyono³

Mahasiswa Jurusan Teknik Sipil Politeknik Negeri Malang¹, Dosen Jurusan Teknik Sipil Politeknik Negeri Malang^{2,3}

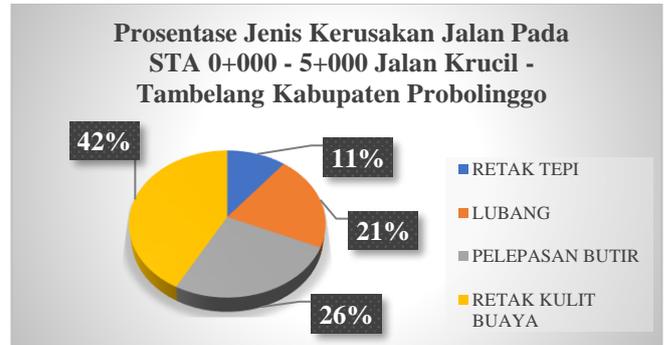
Berdasarkan hasil survei kerusakan jalan telah didapat Retak Kulit Buaya sebanyak 193 kerusakan, Lubang sebanyak 96 kerusakan, Retak Tepi sebanyak 49 kerusakan, dan Pelepasan Butir sebanyak 121. Sehingga total keseluruhan kerusakan pada STA 0+000 – 5+000 ruas Jalan Krucil – Tambelang Kabupaten Probolinggo sebesar 459 kerusakan.

Gambar 1. Prosentase Jenis Kerusakan Jalan
Sumber : Hasil Analisis Pribadi
