ANALISIS KONDISI KERUSAKAN PERKERASAN PADA JALAN RAYA SEMBON – JALAN KELUD KABUPATEN TULUNGAGUNG MENGGUNAKAN METODE BINA MARGA

Lintang Mustikasari¹, Marjono², Helik Susilo³

Mahasiswa Program Studi Teknologi Rekayasa Konstruksi Jalan dan Jembatan Jurusan Teknik Sipil Politeknik Negeri Malang¹, Dosen jurusan teknik sipil politeknik negeri malang², Dosen jurusan teknik sipil politeknik negeri malang³.

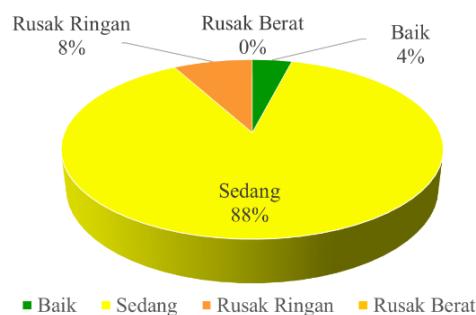
Gambar 2 Percentase Tingkat Kerusakan Lajur Kiri

Berdasarkan Diagram pada lajur kiri dapat dilihat persentase tingkat kerusakan hasil Nilai SDI didapatkan 4% baik, 88% sedang, 8% rusak ringan, dan 0% rusak berat dan pada lajur kanan didapatkan persentase tingkat kerusakan hasil Nilai SDI didapatkan 4% baik, 94% sedang, 2% rusak ringan, dan 0% rusak berat.
