EVALUASI KERUSAKAN JALAN SITIREJO – RAYA MULYOREJO MALANG BERDASARKAN PEDOMAN IKP PD-01-2016-B

Ivand Azriel Hekmatiar¹, Achendri M. Kurniawan², Muhamad Fajar Subkhan³

Mahasiswa Manajemen Rekayasa Konstruksi, Jurusan Teknik Sipil, Politeknik Negeri Malang¹, Dosen Jurusan Teknik Sipil, Politeknik Negeri Malang², Dosen Jurusan Teknik Sipil, Politeknik Negeri Malang³

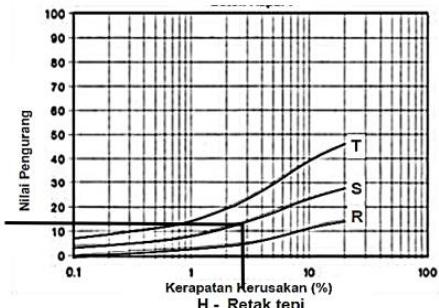
Gambar 4. Hasil Penentuan Nilai Pengurang (NP) Kerusakan Retak Tepi Kondisi Rendah

Nilai Pengurang untuk kerusakan tambalan keparahan sedang sebesar 12.

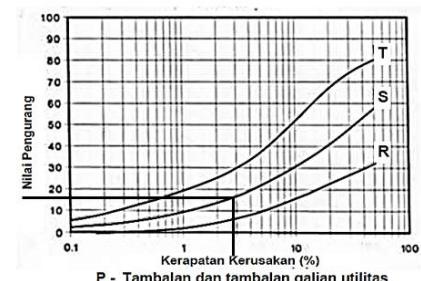
Gambar 5. Hasil Penentuan Nilai Pengurang (NP) Kerusakan Tambalan Keparahan Sedang

Nilai Pengurang untuk kerusakan tambalan keparahan sedang sebesar 17.

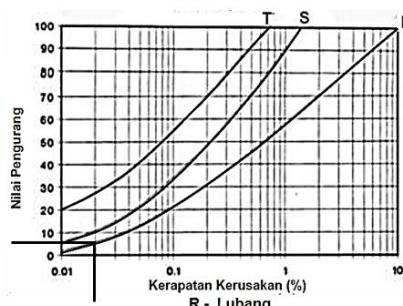
Gambar 6. Hasil Penentuan Nilai Pengurang (NP) Kerusakan Lubang Keparahan Rendah

Nilai Pengurang untuk kerusakan tambalan keparahan sedang sebesar 5.

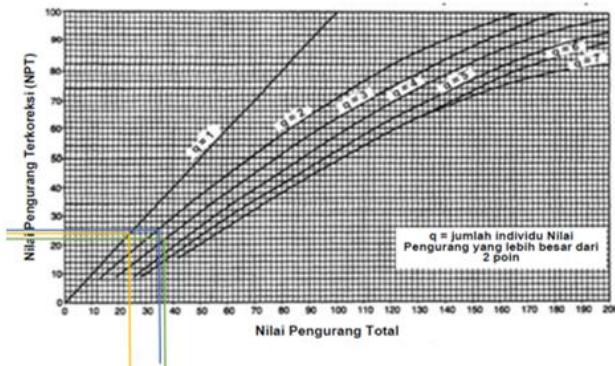
Gambar 7. Contoh Penentuan Nilai Pengurang Terkoreksi

Nilai yang digunakan adalah nilai NPT terbesar atau disebut dengan NPT maksimum. NPT maksimum pada STA 1+550 – 1+600 lajur 1 yaitu 26. Diperoleh IKP 46 (dengan kelas kondisi baik)

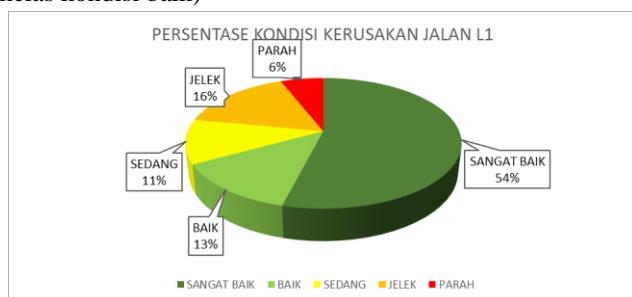
Gambar 8. Grafik Persentase Kondisi Kerusakan Lajur 1

Pada grafik diatas bisa didapatkan bahwa kondisi kelas jalan lajur 1 tersebut memiliki kelas jalan sangat baik 54%, baik 13%, sedang 11%, jelek 16%, parah 6%.

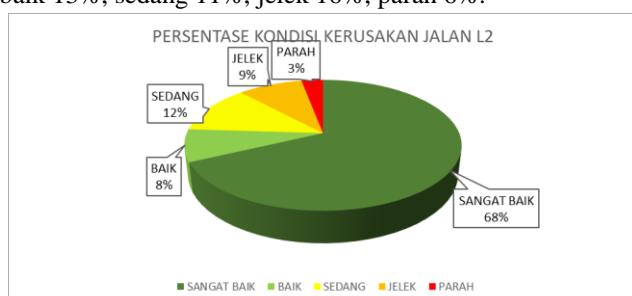
Gambar 9. Grafik Persentase Kondisi Kerusakan Lajur 2

Pada grafik diatas bisa didapatkan bahwa kondisi kelas jalan lajur 2 tersebut memiliki kelas sangat baik 68%, baik 8%, sedang 12%, jelek 9%, parah 3%.
