## EVALUASI KERUSAKAN JALAN BERDASARKAN METODE INDEKS KONDISI PERKERASAN (IKP) PADA JALAN RAYA KARANGJATI – PANDAAN KABUPATEN PASURUAN

Fahreza Taufiqurrahman<sup>1</sup>, Nain Raharjo<sup>2</sup>, Akhmad Suryadi<sup>3</sup>

Mahasiswa Manajemen Rekayasa Konstruksi, Jurusan Teknik Sipil Politeknik Negeri Malang<sup>1</sup>, Dosen Jurusan Teknik Sipil, Politeknik Negeri Malang<sup>2</sup>, Dosen Jurusan Teknik Sipil, Politeknik Negeri Malang<sup>3</sup>

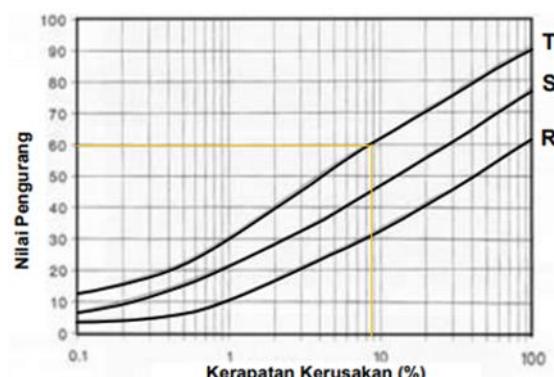
**Gambar 1.2** Hasil Penentuan Nilai Pengurang Kerusakan Retak Kulit Buaya Kondisi Tinggi

Nilai pengurang untuk kerusakan retak kulit buaya kondisi tinggi sebesar 60, Nilai pengurang untuk kerusakan retak kulit buaya kondisi sedang sebesar 23, Nilai pengurang untuk kerusakan tambalan kondisi sedang sebesar 6, Nilai pengurang untuk kerusakan retak blok kondisi tinggi sebesar 45.8

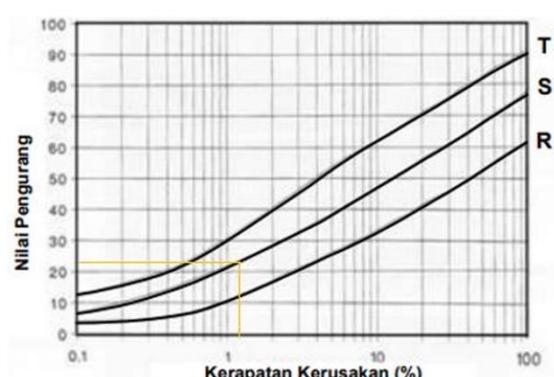
**Gambar 1.3** Hasil Penentuan Nilai Pengurang Kerusakan Retak Kulit Buaya Kondisi Sedang

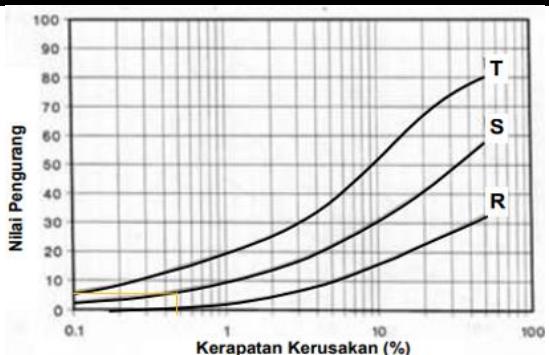
Gambar 1.3 Hasil Penentuan Nilai Pengurang Kerusakan Tambalan Kondisi Sedang

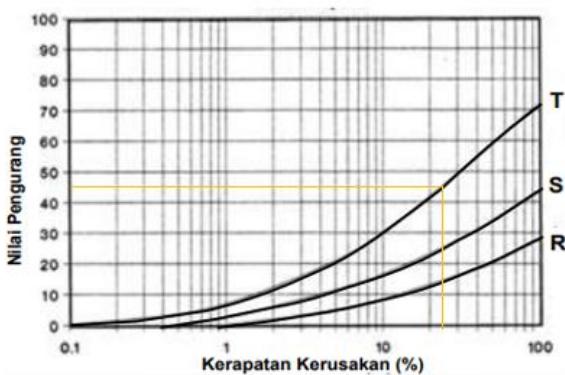
Gambar 1.4 Hasil Penentuan Nilai Pengurang Kerusakan Retak Blok Kondisi Tinggi

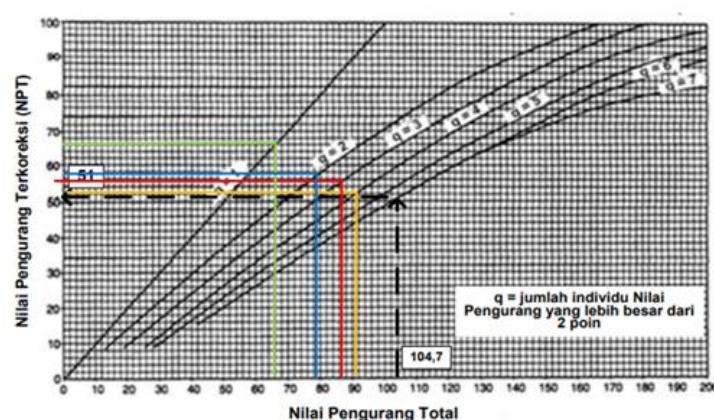
$$\begin{aligned} NP_{Total} &= 9,7 + 60 + 15,2 + 6 \\ &= 90,9 \\ q &= 4 \end{aligned}$$

Gambar 1.5 Penentuan Nilai Pengurang Terkoreksi

Nilai yang digunakan adalah NPT maksimum = 66
