## ANALISIS PENANGANAN KERUSAKAN JALAN NASIONAL BERDASARKAN METODE BINA MARGA PADA JL RAYA BESUKI – SUBOH KABUPATEN SITUBONDO

**Fenti Hanisa<sup>1</sup>, Martince Novianti Bani<sup>2</sup>**

Mahasiswa Manajemen Rekayasa Konstruksi, Jurusan Teknik Sipil, Politeknik Negeri Malang<sup>1</sup>, Dosen Jurusan Teknik Sipil, Politeknik Negeri Malang<sup>2</sup>

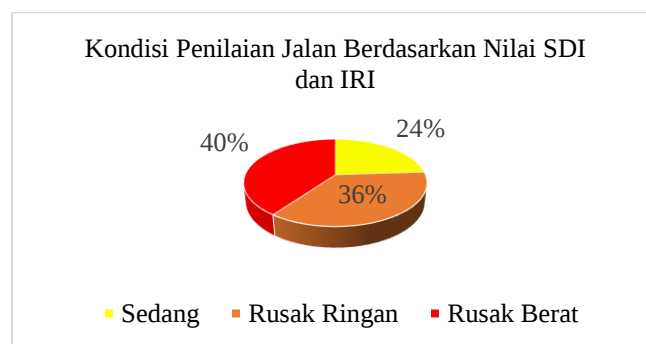
Gambar 3. Diagram Presentase Kondisi Kerusakan Jalan

Berdasarkan diagram pada Gambar 3, Hasil analisis kondisi segmen Jalan Raya Besuki–Suboh (STA 155+900–156+000) mengungkap distribusi kerusakan yaitu 24 % berada pada kondisi sedang, 36 % tergolong rusak ringan, dan sisanya 40 % masuk dalam kategori rusak berat.
