ANALISIS KONDISI KERUSAKAN JALAN PADA RUAS JALAN BADAS – KUNJANG KABUPATEN KEDIRI BERDASARKAN METODE BINA MARGA

Nefi Nefrida^{1*}, Martince Novianti Bani²

Mahasiswa Program Studi Manajemen Rekayasa Konstruksi Jurusan Teknik Sipil Politeknik Negeri Malang¹, Dosen Jurusan Teknik Sipil, Politeknik Negeri Malang²

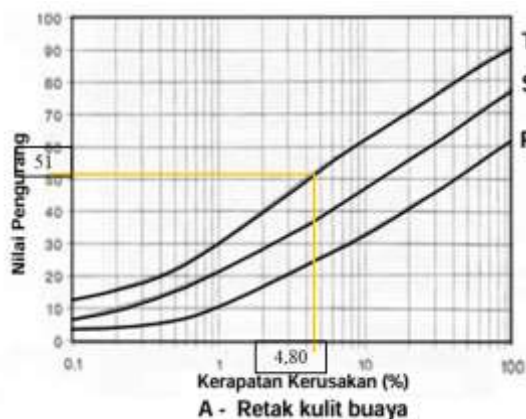
Gambar 3 Grafik (NP) Kerusakan Retak Kulit Buaya
Sumber : hasil analisis

- Retak Kulit Buaya Tinggi (1T)
 $L = P \times L$
 $L = 2,4 \text{ m} \times 2,05 \text{ m} = 4,92 \text{ m}^2$
 Total kuantitas kerusakan yaitu 4,92 m²
- Retak Tepi Tinggi (7T)
 $L = P$
 $L = 6 \text{ m}$
 Total kuantitas kerusakan yaitu 6 m
- Tambalan Tinggi (11T)
 $L = P \times L$
 $L = 3,6 \text{ m} \times 2 \text{ m} = 7,2 \text{ m}^2$
 Total kuantitas kerusakan yaitu 7,2 m²

$$\text{Kerapatan} = \frac{4,92}{102,5} \times 100\% = 4,80\%$$
- Retak Tepi Tinggi (7T)

Pada grafik tersebut, didapatkan nilai pengurang pada kerusakan retak kulit buaya tingkat keparahan tinggi yaitu 51.

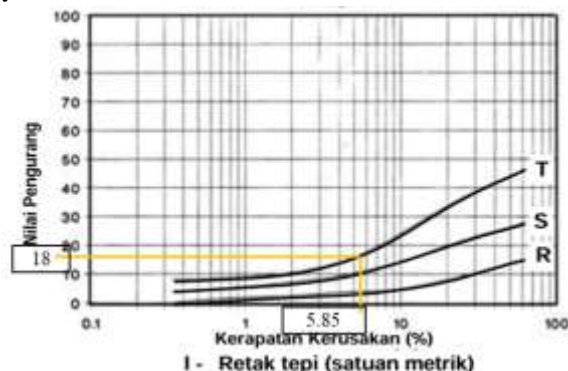
Gambar 4 Grafik (NP) Kerusakan Retak Tepi
Sumber : hasil analisis

$$\text{Kerapatan} = \frac{6}{102,5} \times 100\% = 5,85\%$$
- Tambalan Tinggi (11T)

Pada grafik tersebut, didapatkan nilai pengurang pada kerusakan retak tepi tingkat keparahan tinggi yaitu 18.

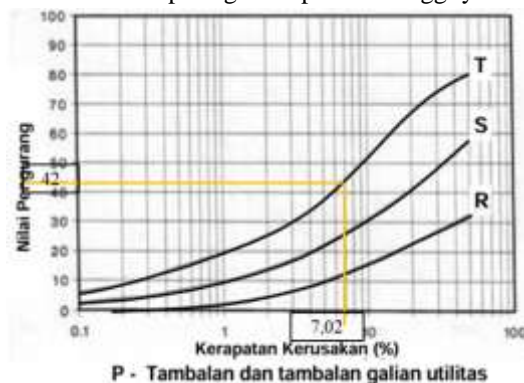
Gambar 5 Grafik (NP) Kerusakan Tambalan
Sumber : hasil analisis

$$\text{Kerapatan} = \frac{7,2}{102,5} \times 100\% = 7,02\%$$

Pada grafik tersebut, didapatkan nilai pengurang pada kerusakan tambalan tingkat keparahan tinggi yaitu 42.

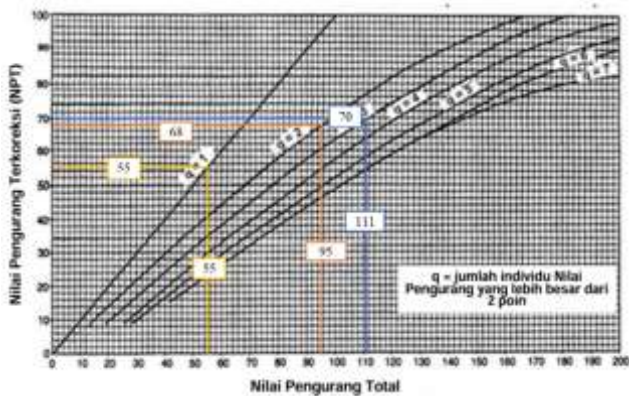
Gambar 6 Grafik (NPT) STA 4+600 – STA 4+650
Sumber : hasil analisis

$$\begin{aligned} \text{NPT Maksimum} &= 70 \\ \text{Nilai IKP} &= 100 - \text{NPT maksimum} \\ &= 100 - 70 \\ &= 30 \end{aligned}$$

Jadi, dapat disimpulkan bahwa STA 4+600 – STA 4+650 ruas kiri termasuk pada kategori parah dengan nilai IKP yaitu 30.

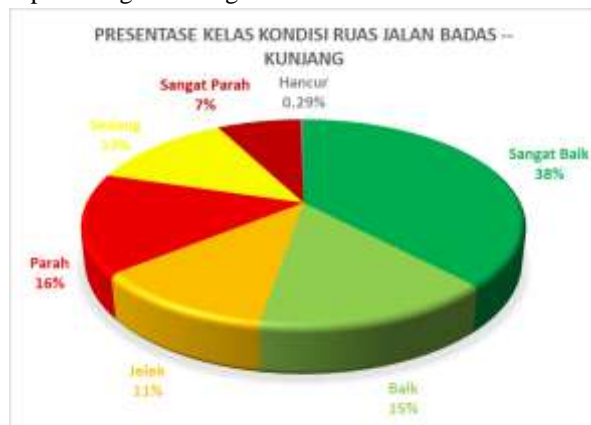
Gambar 7 Diagram Presentase Kondisi Kerusakan Ruas Jalan Badas - Kunjang
Sumber : hasil perhitungan

Melalui perhitungan diatas didapatkan rata-rata nilai IKP untuk ruas jalan Badas – Kunjang sebesar 68 dengan kelas kondisi sedang.

1. Jenis-jenis kerusakan yang terjadi pada ruas jalan Badas – Kunjang yaitu retak kulit buaya 48%, Tambalan 24%, retak tepi 10%, retak memanjang/melintang 8%, lubang 5%, pengausan agregat 3% dan retak blok 2%.
2. Pada ruas jalan Badas – Kunjang didapatkan rata – rata nilai IKP sebesar 68. Dengan klasifikasi kondisi jalan Sangat Baik 38%, Baik 35%, Jelek 11%, Parah 16%, Sangat Parah 7%, dan Hancur 0,29%.
