## ANALISIS TINGKAT KERUSAKAN PERKERASAN PADA RUAS JALAN JEPUN – SANGGRAKAN KABUPATEN TULUNGAGUNG DENGAN METODE PCI

Suci Wahyuni<sup>1,\*</sup>, Muhammad Fajar Subkhan<sup>2</sup>

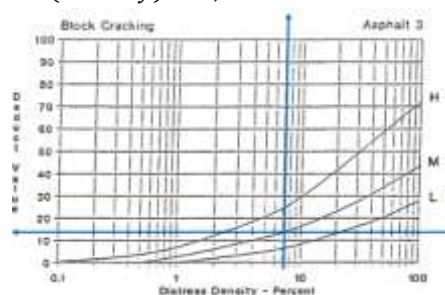
Gambar 1 Kurva Nilai Pengurang Retak Blok

Berdasarkan Gambar 1 dapat diketahui nilai pengurang kerusakan retak blok dengan *severity level medium* adalah 14.

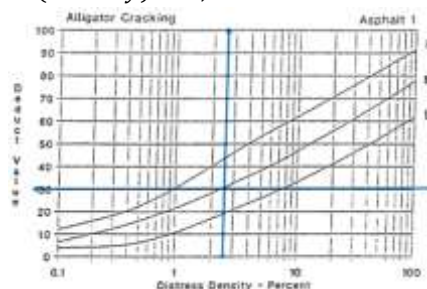
Gambar 2 Kurva Nilai Pengurang Reta Kulit Buaya

Berdasarkan Gambar 2 dapat diketahui nilai pengurang kerusakan retak blok dengan *severity level medium* adalah 30.

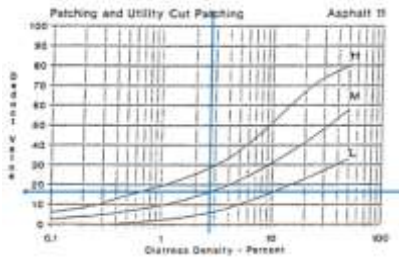
Gambar 3 Kurva Nilai Pengurang Tambalan

Berdasarkan Gambar 4.13 dapat diketahui nilai pengurang kerusakan retak blok dengan *severity level medium* adalah 17.

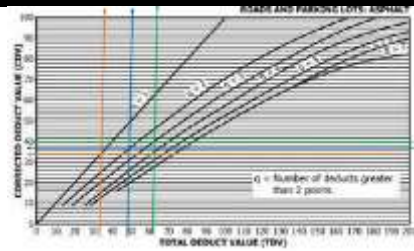
Gambar 4 Grafik Penentuan Deduct Value

- q=1 CDV = 34
- q=2 CDV = 37
- q=3 CDV = 40
- CDV maks = 40
