## EVALUASI KERUSAKAN PERKERASAN LENTUR PADA RUAS JALAN KREBET SENGGRONG - PRINGU KABUPATEN MALANG

**Pucca Ardelia Hassya Prakosa<sup>1,\*</sup>, Udi Subagyo<sup>2,\*</sup>**

Mahasiswa Teknologi Rekayasa Konstruksi Jalan dan Jembatan. Teknik Sipil; Politeknik Negeri Malang.<sup>1</sup> Dosen Teknologi Rekayasa Konstruksi Jalan dan Jembatan. Teknik Sipil; Politeknik Negeri Malang.<sup>1</sup>

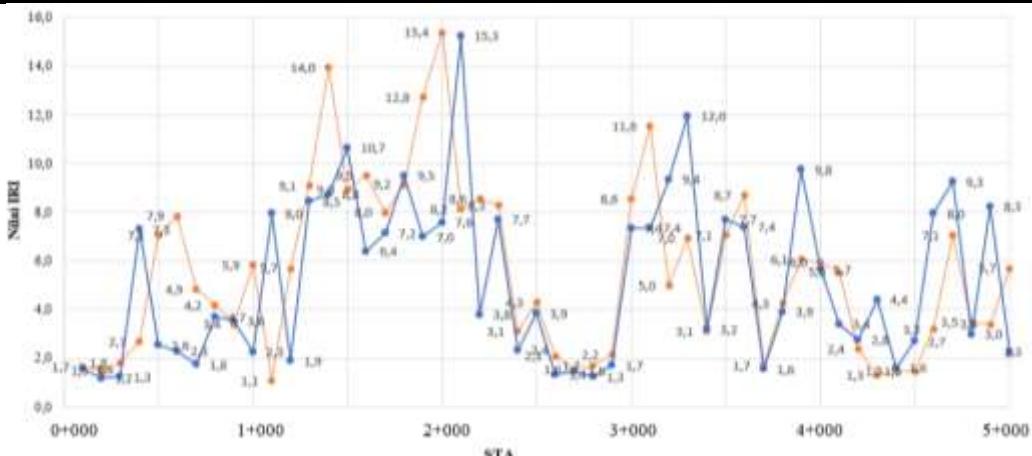
**Gambar 3.** Grafik Nilai IRI Per Lajur

Sementara itu, nilai IRI diperoleh dengan menggunakan aplikasi Rroadroid pada setiap lajur dengan interval 10 meter. Pada STA 0+700 – 0+800, rata-rata nilai IRI tercatat sebesar 4,1 m/km, yang menunjukkan tingkat kekasaran permukaan sedang. Grafik IRI per lajur menunjukkan bahwa pada lajur kanan cenderung terjadi fluktuasi nilai IRI yang lebih tinggi dibandingkan lajur kiri.
