## ANALISIS TINGKAT KERUSAKAN PERKERASAN JALAN DARI TERMINAL BARU PASURUAN MENUJU GERBANG TOL PASURUAN

**Bima Sutha Prayana<sup>1,\*</sup>, Supiyono<sup>2</sup>**

Mahasiswa Manajemen Rekayasa Konstruksi, Jurusan Teknik Sipil<sup>1</sup>, Dosen Jurusan Teknik Sipil, Politeknik Negeri Malang<sup>2</sup>

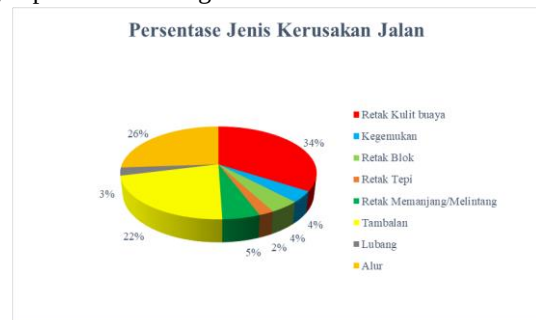
**Gambar 2** Diagram Persentase Kerusakan

Berdasarkan hasil survei kerusakan jalan telah ditemukan 285 kerusakan yang terdapat pada ruas Jalan Hos Cokroaminoto hingga Urip Sumoharjo Kota Pasuruan dengan persentase sebagai berikut:

1. Jenis kerusakan yang terdapat pada Jalan Hos Cokroaminoto sampai Jalan Urip Sumoharjo Kota Pasuruan yaitu retak kulit buaya dengan persentase (34%), kegemukan dengan persentase (3,9%), retak blok dengan persentase (4,2%), retak tepi dengan persentase

(2,1%), retak memanjang/melintang dengan persentase (5,3%), tambalan dengan persentase (21,8%), lubang dengan persentase (2,8%), dan alur dengan persentase (26%).
