ANALISIS KERUSAKAN JALAN DENGAN METODE SDI DAN IKP PADA RUAS JALAN CERMEE KABUPATEN BONDOWOSO

Dimas Septian Priyo Pambagyo¹, Achendri M. Kurniawan²

Mahasiswa Manajemen Rekayasa Konstruksi, Jurusan Teknik Sipil, Politeknik Negeri Malang¹, Dosen Jurusan Teknik Sipil, Politeknik Negeri Malang²

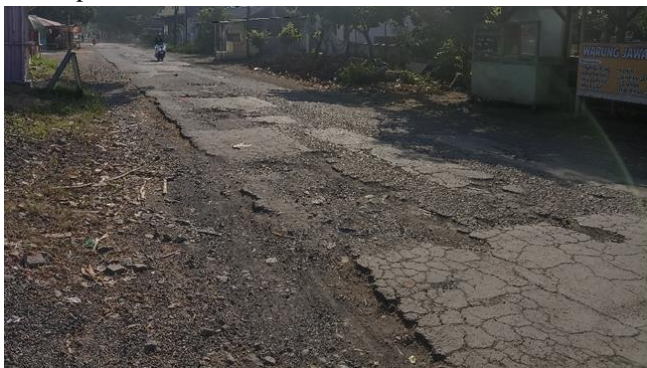
Secara visual pada beberapa bagian jalan mengalami kerusakan ringan sampai berat. Kerusakan ini mengakibatkan hilangnya rasa nyaman saat berkendara, memicu terjadinya kecelakaan lalu lintas, mengganggu pengiriman komoditas seperti truk pengangkut hasil pertanian dan perkebunan, dan lain sebagainya. Agar dapat diminimalisir akibat kerusakan jalan tersebut maka dibutuhkan penanganan kerusakan jalan. Ada dua metode yang akan diujikan. Metode pertama adalah Metode Surface Distress Index (SDI), merupakan metode yang diberikan oleh Bina Marga untuk menganalisis kerusakan jalan khususnya jalan beraspal. oleh karena itu metode Surface Distress Index (SDI) sesuai untuk digunakan dalam penelitian ini

Gambar 1. Kondisi Perkerasan
