ANALISIS TINGKAT KERUSAKAN JALAN RUAS JALAN RAYA TELOREJO KECAMATAN DAU KABUPATEN MALANG DENGAN TEKNIK FOTOGRAMETRI

ANALYSIS OF THE LEVEL OF ROAD DAMAGE ON THE TELOREJO HIGHWAY, DAU DISTRICT, MALANG REGENCY USING PHOTOGRAMMETRIC TECHNIQUES

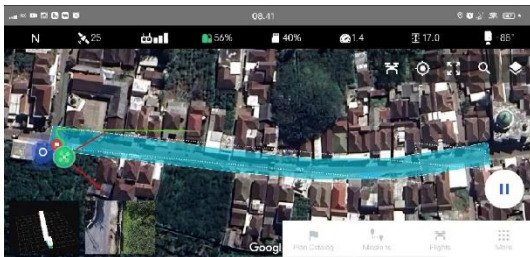
Tahapan akuisisi data menggunakan aplikasi bantu pada smartphone yakni Drone Harmony yang berfungsi untuk pembuatan jalur terbang serta pengaturan overlap dan sidelap, kecepatan wahana, durasi terbang, ketika wahana diterbangkan secara otomatis.

Gambar 3. Area Jalur Terbang Drone

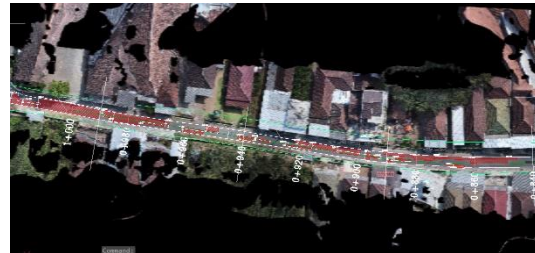
Dari peninjauan lokasi menggunakan fotogrametri kemudian dilakukan pembagian segmen. Dengan mengacu metode PCI dalam membagi besaran segmen ruas jalan. Hal tersebut tertera pada **Tabel 2** dan tergambar pada **Gambar 4**.

Gambar 4. Gambar Pembagian segmen jalan

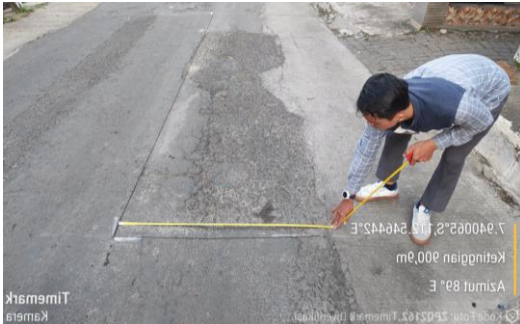
Gambar 6. Peninjauan kerusakan jalan secara langsung

Jenis jenis kerusakan jalan yang dapat diidentifikasi berdasarkan interpretasi visual adalah kerusakan lubang (*potholes*), sungkur (*shoving*), amblas (*depression*), retak kulit buaya (*alligator cracking*), tambalan (*patch*) dan retak tepi (*edge cracking*).

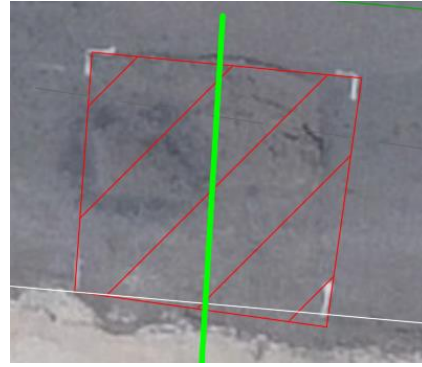
Pada penentuan luasan kerusakan jalan menggunakan data *orthofoto* dari *fotogrametri drone* perlu adanya pembuatan *region* garis poligon tertutup yang menutupi area kerusakan jalan. sebagai contoh pada segmen 1 dengan jenis kerusakan amblas (*depresi*) dengan kondisi tampak atas yang tertera pada **Gambar 7** dan juga tampak potongan pada **Gambar 8**

Gambar 7. Tampak Atas kerusakan jalan jenis amblas (*depresi*)
