## EVALUASI KERUSAKAN JALAN BERDASARKAN METODE BINA MARGA PADA JL RAYA CONDONG PROBOLINGGO

Mahasiswa Manajemen Rekayasa Konstruksi, Jurusan Teknik Sipil, Politeknik Negeri Malang<sup>1</sup>, Dosen Jurusan Teknik Sipil, Politeknik Negeri Malang<sup>2</sup>

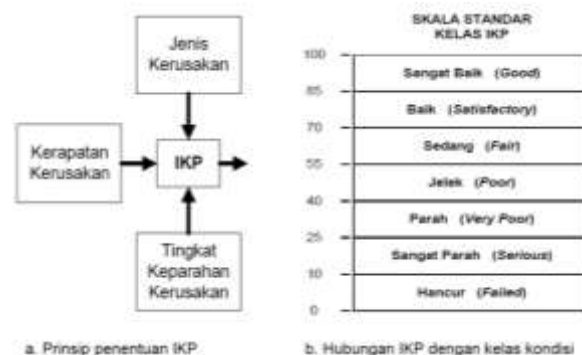
**Gambar 3.** Skala Kelas Indeks Kondisi Perkerasan (IKP)

Pedoman ini juga memuat tahapan survei kondisi perkerasan di lapangan. Indeks Kondisi Perkerasan (IKP) merupakan indikator numerik yang menunjukkan tingkat kelayakan perkerasan, dengan rentang nilai 0 (sangat rusak) hingga 100 (sangat baik)

Penentuan jenis penanganan perkerasan mengacu pada nilai Indeks Kondisi Perkerasan (IKP) sesuai pedoman Pd 01-2016-B. Nilai IKP digunakan untuk menentukan bentuk penanganan yang tepat, sebagaimana ditampilkan dalam tabel berikut.

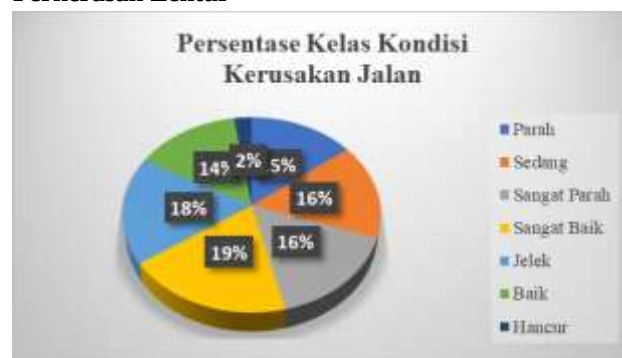
**Gambar 6.** Pie Chart Persentase Kelas Kondisi Kerusakan Perkerasan Lentur

Melalui perhitungan diatas didapat rata-rata nilai IKP sebesar 56 dengan kelas kondisi sedang. Menurut pedoman Pd-01-2016-B, nilai rata-rata Jalan Raya Condong termasuk dalam kriteria penanganan Peningkatan Struktural.

2. Kondisi perkerasan jalan pada ruas Jalan Raya Condong Kabupaten Probolinggo pada perkerasan lentur dengan kondisi sangat baik sebesar (19%), kondisi baik sebesar (14%), kondisi sedang sebesar (16%), kondisi jelek sebesar (18%), kondisi parah sebesar (14%), kondisi sangat parah sebesar (16%), kondisi hancur sebesar (2%). Selanjutnya pada perkerasan kaku dengan kondisi sangat baik (50%) dan dengan kondisi sedang (50%).

Penelitian ini menyimpulkan bahwa ruas jalan ini memerlukan perbaikan dan pemeliharaan pada perkerasan lentur berupa Cold Milling Machine (CMM) untuk mengangkat lapisan aspal lama, pekerjaan Asphalt Concrete – Wearing Course (AC-WC), pelapisan tipis aspal pasir (Latasir), pengisian celah, pekerjaan penimbunan ulang, pekerjaan laburan aspal, pekerjaan galian dan tambalan, pembersihan drainase, serta penerapan marka termoplastik.

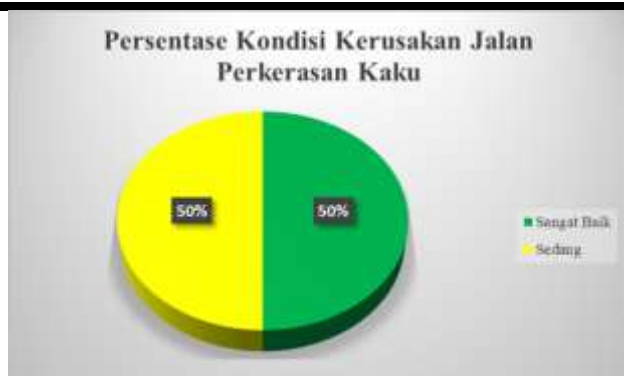
**Gambar 7.** Pie Chart Persentase Kelas Kondisi Kerusakan Perkerasan Kaku  
Sumber : Hasil Analisis

Melalui perhitungan diatas didapat rata-rata nilai IKP untuk ruas kiri sebesar 80 dengan kelas kondisi baik. Menurut pedoman Pd-01-2016-B, nilai rata-rata Jalan Raya Condong termasuk dalam kriteria penanganan pemeliharaan berkala.

Merujuk pada ketentuan pemeliharaan berkala, penanganan pada perkerasan kaku ini akan disesuaikan dengan jenis kerusakan yang teridentifikasi. Untuk mengatasi kerusakan berupa pengausan agregat, akan dilakukan pekerjaan pengasaran permukaan (regrooving) guna mengembalikan kekesatan. Sementara itu, untuk kerusakan berupa penurunan bahu, akan dilakukan perbaikan bahu jalan. Kedua metode ini dipilih karena kerusakan yang ada bersifat fungsional dan tidak memerlukan perbaikan struktural menyeluruh seperti pelapisan ulang. Penanganan ini bertujuan untuk meningkatkan keselamatan serta kenyamanan berkendara dan memperpanjang masa layan perkerasan kaku tersebut.
