ASESMEN KELAIKAN FUNGSI STRUKTUR GEDUNG MASJID AL FALAH ARENG-ARENG JUNREJO BATU

ABSTRAK

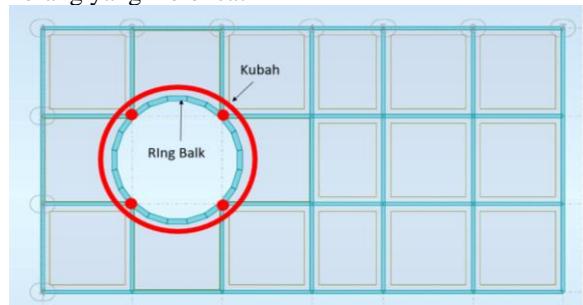
- a) Kubah seharusnya menutupi pada balok ring kubah, tetapi yang terbangun kubah menutupi pada pada balok dan pelat di luar balok ring kubah.
- b) Ditemukan beberapa defect/failure pada balok dan plat atap di sekitar kubah
- c) Getaran terjadi pada sebagian lantai 2 ketika dibebani orang yang meloncat

Gambar 3 Kubah Tidak Menutupi pada Ring Balk

1. Penumpuan Kubah yang Tidak Sesuai
 - Penyebab potensial: kesalahan desain atau pelaksanaan konstruksi, di mana kubah tidak ditempatkan langsung pada balok ring kubah yang dirancang untuk menahan beban vertikal dan lateral kubah. Sebaliknya, beban kubah tersebar ke balok dan pelat luar, menyebabkan distribusi beban tidak merata.

- Dampak: meningkatkan tegangan geser dan momen lentur pada balok dan pelat luar, yang dapat mempercepat kerusakan seperti retak atau deformasi. Ini juga berkontribusi pada defect/failure pada balok dan plat atap.

- 1) Metode Perbaikan:
 - a) Jacking kubah sementara untuk redistribusi beban, lalu perkuat balok ring dengan penambahan baja profil (misalnya, H-beam) atau beton tambahan.
 - b) Jika perlu, rekonstruksi parsial: Tambah kolom pendukung atau bracket untuk mentransfer beban kubah langsung ke balok ring.
- 2) Target: Distribusi beban merata, mengurangi tegangan pada pelat luar hingga 50%.
- 3) Waktu Estimasi: 4-6 minggu, dengan evakuasi area selama proses.

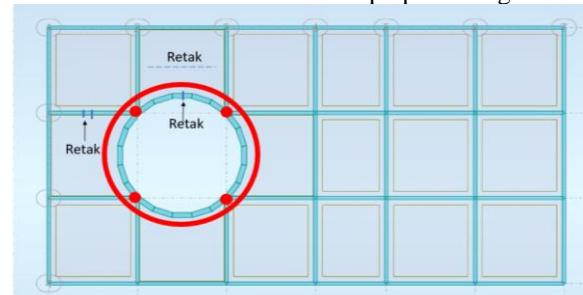
Gambar 4 Lokasi Retak pada Atap

- Penyebab potensial: overloading akibat penumpuan kubah yang salah, korosi tulangan, kualitas beton rendah, atau kesalahan pengecoran. Defect bisa berupa retak, spalling (pengelupasan beton), atau korosi baja tulangan.

- Tahap 2: Perbaikan Defect/Failure pada Balok dan Plat Atap
- 1) Metode Perbaikan:
 - a) Untuk retak kecil ($<0.3 \text{ mm}$): Injeksi epoxy resin untuk mengisi dan mengikat retak.

- b) Untuk retak besar atau spalling: Patch repair dengan mortar polimer atau grout non-shrink, diikuti penggantian tulangan jika korosi parah.
 - c) Perkuatan: Tambah pelat baja atau fiber-reinforced polymer (FRP) seperti carbon fiber wrap pada balok dan pelat untuk meningkatkan kekuatan lentur dan geser.

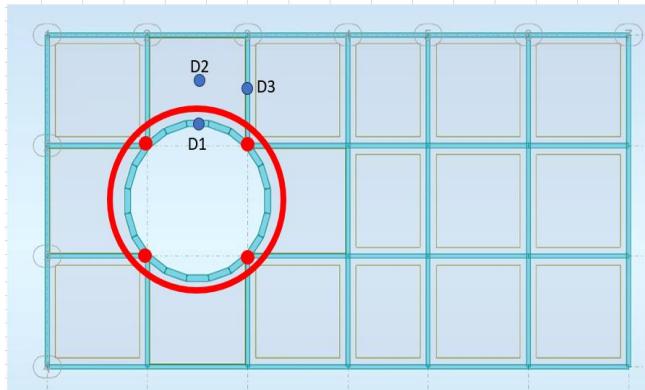
Untuk mengetahui apakah bagian struktur (yang diuji) masih kuat menahan beban kerja (working load) yang membebaninya atau tidak maka dilakukan Static Loading Test.

Gambar 5 Lokasi Dial Gauge Loading Test

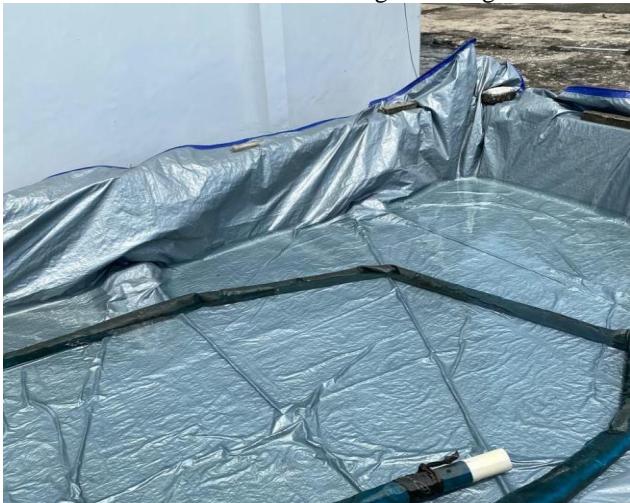
Gambar 6 Kolam Air Static Loading Test

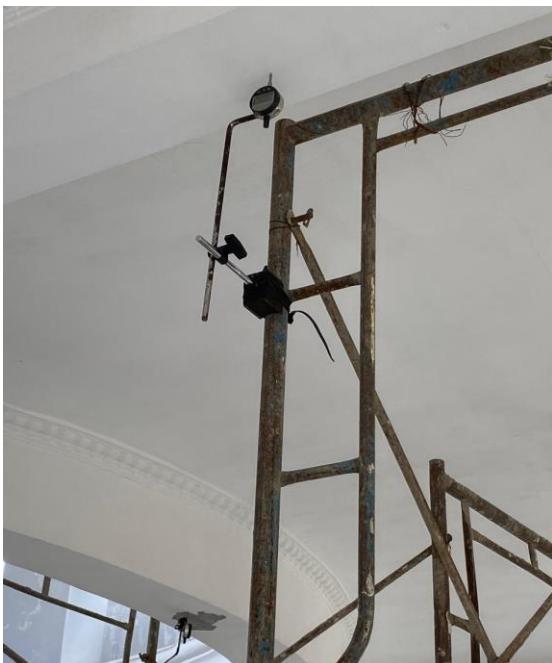
Gambar 7 Penempatan Dial Gauge Pengukur Lendutan

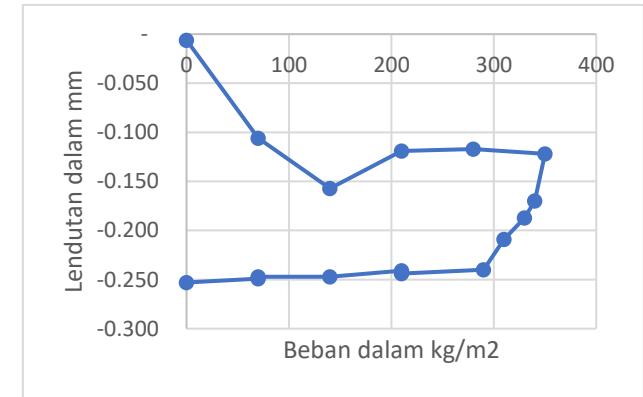
Gambar 8 Hubungan Beban dan Lendutan pada D1 (Ring Balk)

Pada Gambar 8 terlihat bahwa pada beban 350 kg/m² maka lendutan bertambah bahkan pada saat unloading lendutan tetap bertambah.

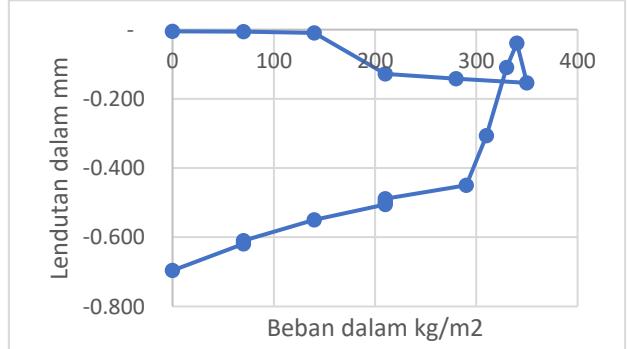
Gambar 9 Hubungan Beban dan Lendutan pada D2 (Plat)

Pada Gambar 9 terlihat bahwa pada beban 350 kg/m^2 maka lendutan bertambah bahkan pada saat unloading lendutan tetap bertambah.

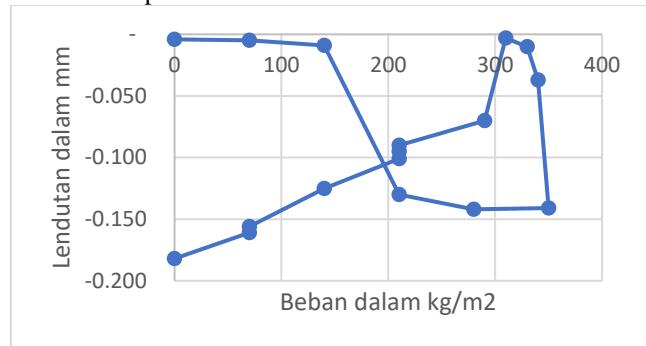
Gambar 10 Hubungan Beban dan Lendutan pada D3 (Balok)

Pada Gambar 10 terlihat bahwa setelah beban 350 kg/m^2 tercapai maka lendutan bertambah bahkan pada saat unloading lendutan tetap bertambah.

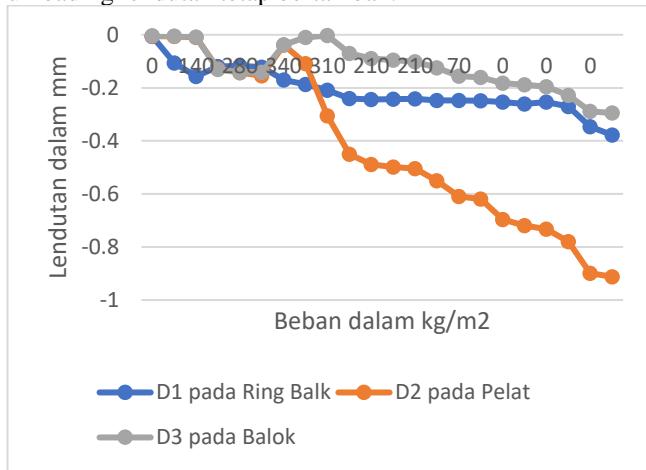
Gambar 11 Beban dan Lendutan pada D1,D2 dan D3

Berdasarkan Gambar 11 terlihat bahwa lendutan yang terjadi pada D2 (pelat) lebih besar dibandingkan yang terjadi pada D1(balok ring) dan D3 (balok).

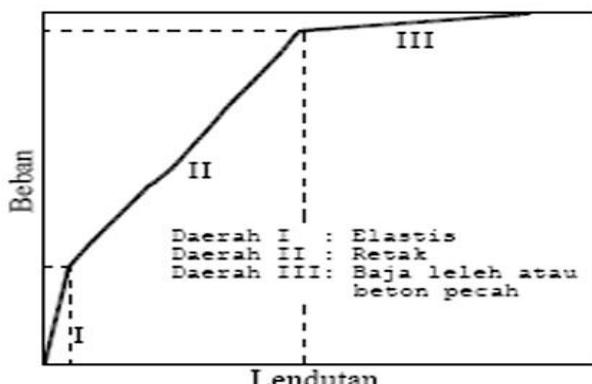
Gambar 12 Hubungan Beban dan lendutan

Mengacu pada Gambar 12 tersebut maka dapat diketahui bahwa:

- Pada beban 0 sampai dengan sekitar 150 kg/m^2 maka balok ring, pelat dan balok berada pada Daerah I (daerah Elastis)
- Pada beban sekitar 150 kg/m^2 sampai 350 kg/m^2 maka balok ring, pelat dan balok berada pada Daerah II (daerah Retak)
- Setelah beban 350 kg/m^2 maka balok ring, pelat dan balok atap masuk pada Daerah III (daerah baja leleh atau beon pecah)

5. Hasil Loading Test
- Penyebab Potensial: kapasitas desain struktur tidak memadai untuk beban aktual. Daerah I (elastis) sampai 150 kg/m^2 menunjukkan perilaku normal; Daerah II (retak) pada $150-350 \text{ kg/m}^2$ menandakan onset kerusakan; Daerah III ($>350 \text{ kg/m}^2$) adalah kegagalan (yield baja atau crush beton). Lendutan tetap setelah unloading mengindikasikan deformasi plastis permanen.
