## ANALISIS DAN PEMETAAN KERUSAKAN JALAN METODE PCI RUAS PANJEREJO – TUNGGANGRI KABUPATEN TULUNGAGUNG

**Sekar Anugerahaini Putri<sup>1</sup>, Udi Subagyo<sup>2</sup>, Martince Novianti Bani<sup>3</sup>**

Mahasiswa Teknologi Rekayasa Konstruksi Jalan dan Jembatan, Jurusan Teknik Sipil, Politeknik Negeri Malang<sup>1</sup>, Dosen Jurusan Teknik Sipil, Politeknik Negeri Malang<sup>2</sup>, Dosen Jurusan Teknik Sipil, Politeknik Negeri Malang<sup>3</sup>  
[anugerahainiputris@gmail.com](mailto:anugerahainiputris@gmail.com), [udi.subagyo@polinema.ac.id](mailto:udi.subagyo@polinema.ac.id), [novianti\\_mb@polinema.ac.id](mailto:novianti_mb@polinema.ac.id)

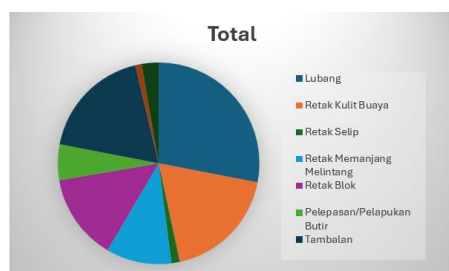
**Gambar 3. 3** Diagram Jenis Kerusakan

Berdasarkan hasil analisis yang dilakukan didapatkan beberapa persentase dari jenis, tingkat dan kondisi kerusakan jalan. Untuk hasilnya terdapat persentase paling tinggi yaitu 28,04 % jenis kerusakan, 75,68% tingkat kerusakan, 63,10% jenis penanganan dan 63,49% kondisi kerusakan jalan.
