ANALISIS KERUSAKAN PERKERASAN JALAN DENGAN METODE PAVEMENT CONDITION INDEX(PCI) PADA JALAN RAYA DRINGU KABUPATEN PROBOLINGGO

ABSTRAK

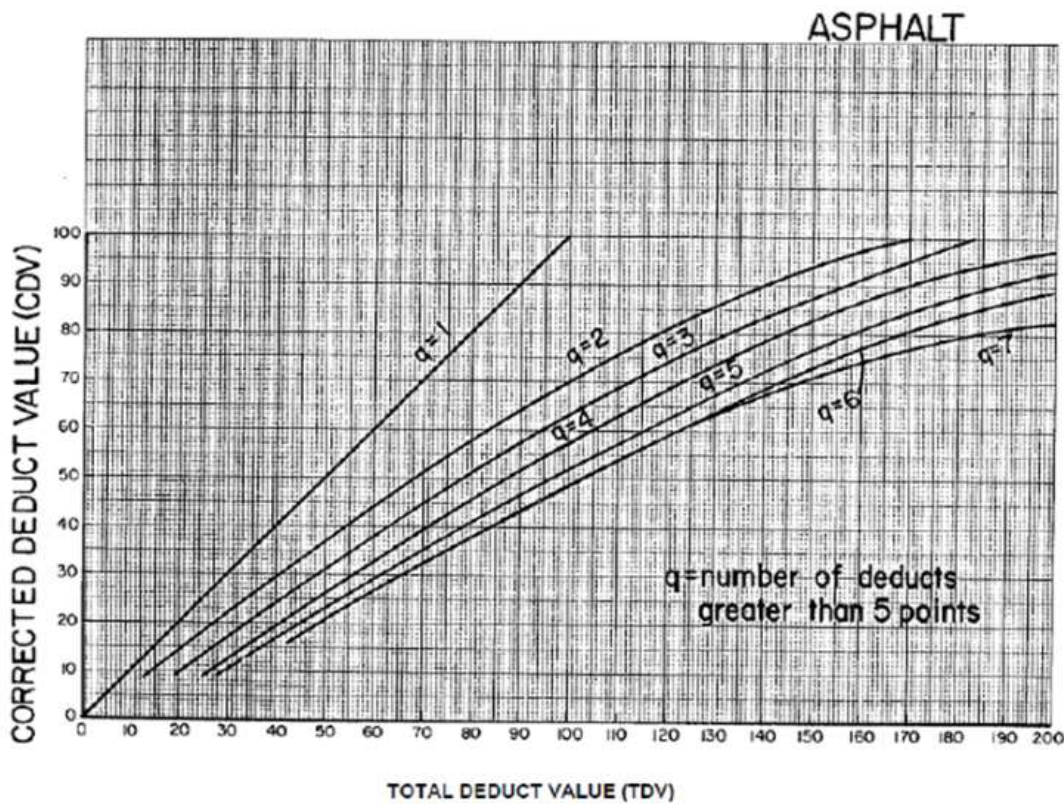
Gambar 2. Kurva nilai pengurangan terkoreksi (CDV)

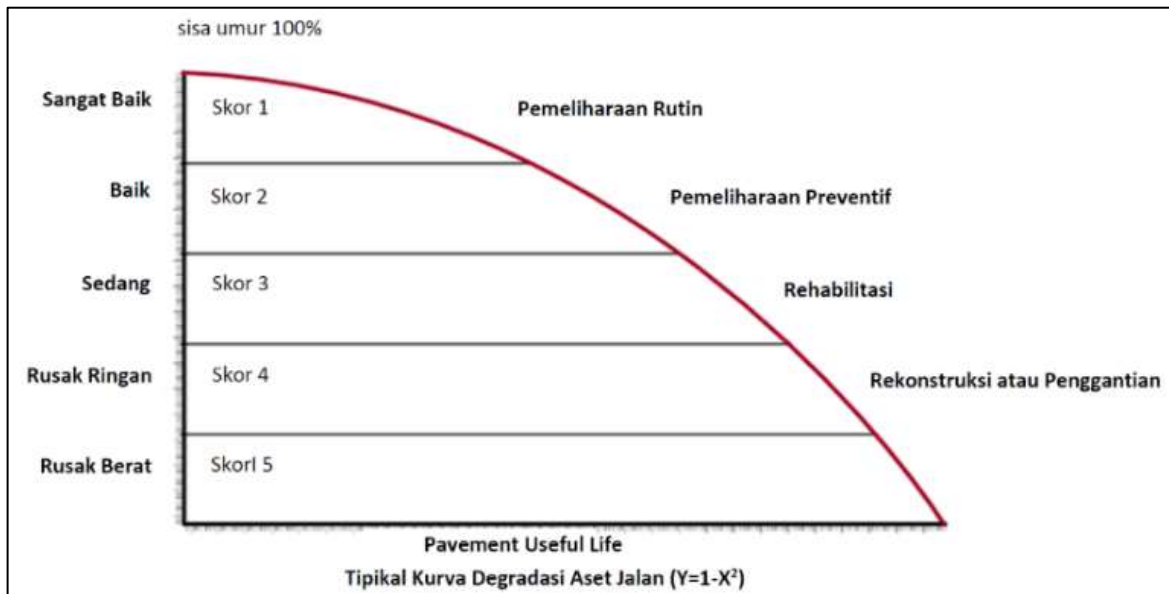
Gambar 3. Kurva Rating Kondisi Jalan dan Kurva Penurunan Kondisi Jalan

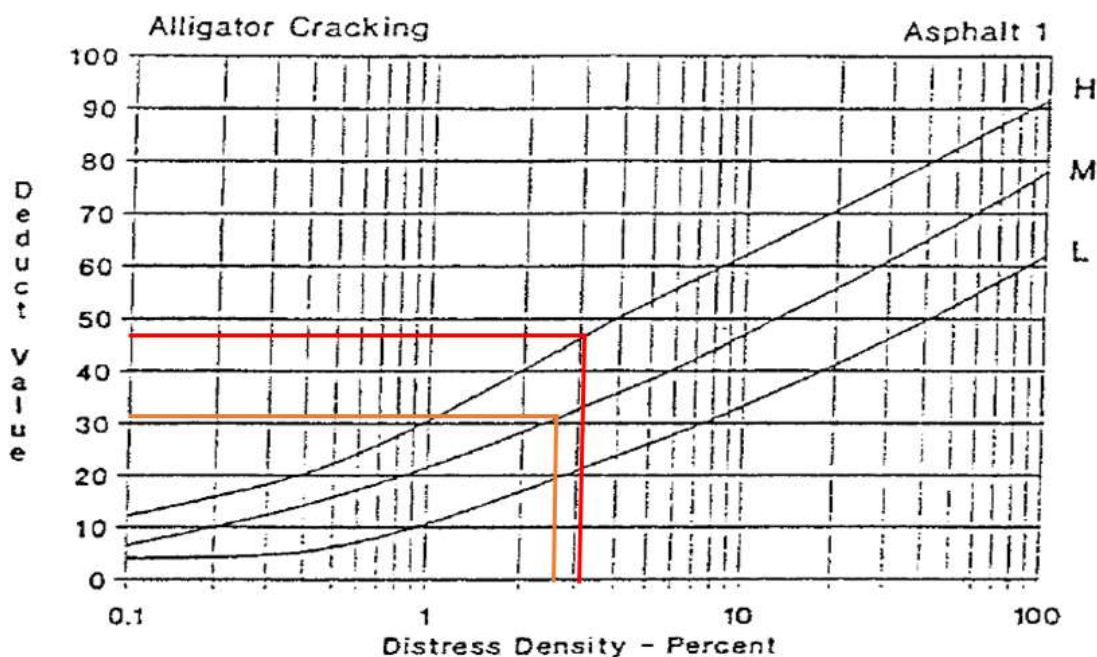
Dari hasil perhitungan diatas maka nilai deduct value untuk jenis kerusakan Retak Kulit Buaya dapat diperoleh dari kurva hubungan antara Density dan Deduct Value berdasarkan tingkat kerusakan, dapat dilihat pada Gambar 4 berikut ini.

Gambar 4. Penentuan Nilai Deduct Value untuk Retak Kulit Buaya

Berdasarkan Gambar 4 maka diketahui nilai Deduct Value dari masing-masing Severity Level sebagai berikut.

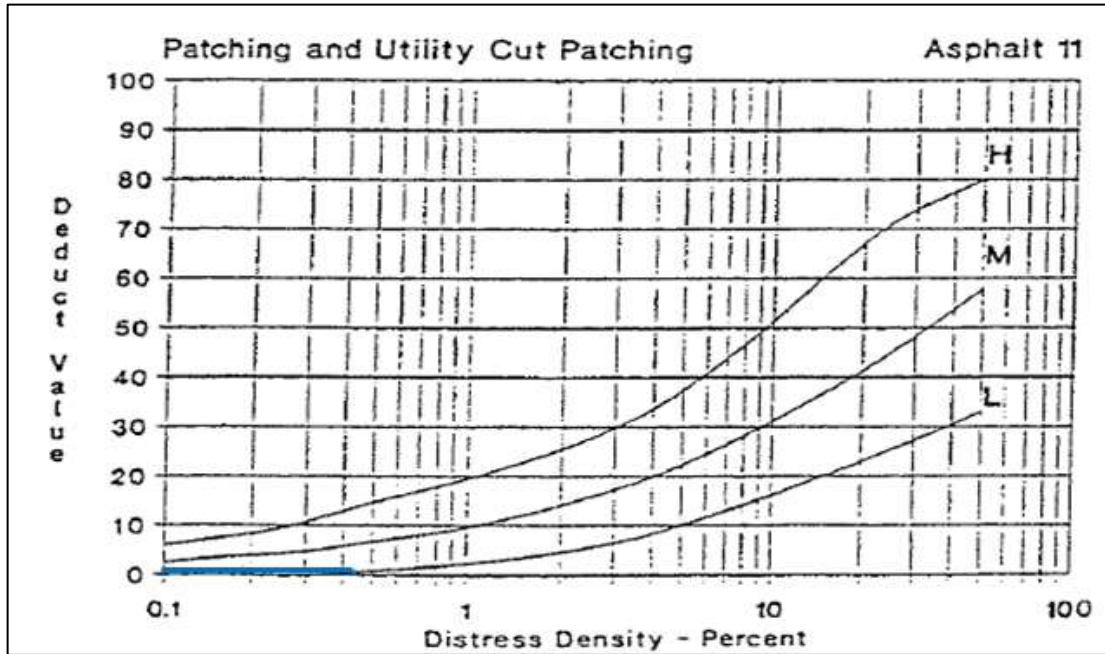
Dari hasil perhitungan diatas maka nilai deduct value untuk jenis kerusakan Retak Kulit Buaya dapat diperoleh dari kurva hubungan antara Density dan Deduct Value berdasarkan tingkat kerusakan, dapat dilihat pada Gambar 5 berikut ini.

Gambar 5. Penentuan Nilai Deduct Value untuk Tambalan

Berdasarkan Gambar 5 maka diketahui nilai Deduct Value dari masing-masing Severity Level sebagai berikut.

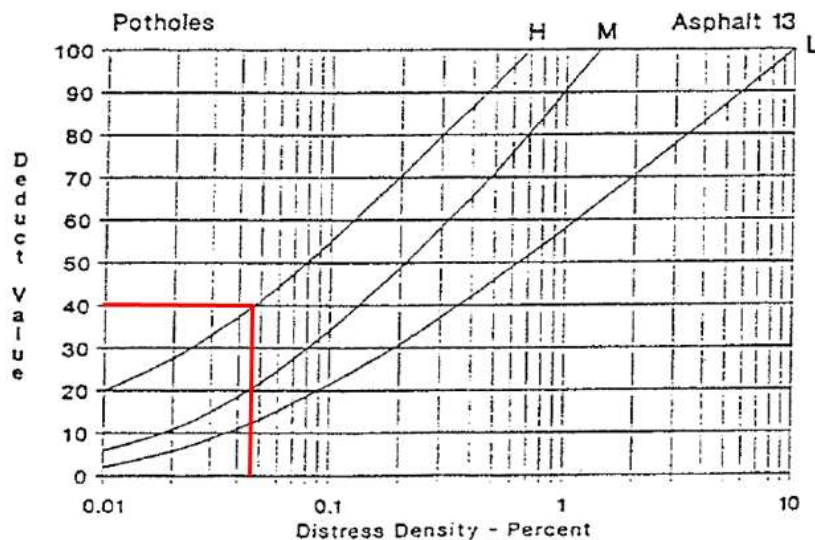
Dari hasil perhitungan diatas maka nilai deduct value untuk jenis kerusakan Retak Kulit Buaya dapat diperoleh dari kurva hubungan antara Density dan Deduct Value berdasarkan tingkat kerusakan, dapat dilihat pada Gambar 6 berikut ini.

Gambar 6. Penentuan Nilai Deduct Value untuk Lubang

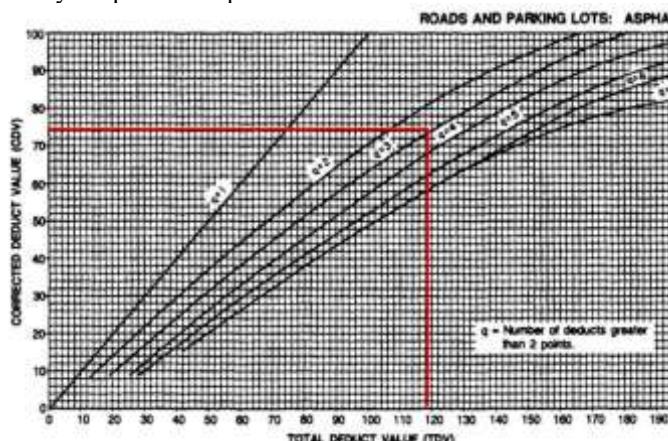
Corrected Deduct Value diperoleh 73,5 dengan nilai q (Jumlah Data Individual Deduct Value) sebesar 3 dengan kurva hubungan antara nilai TDV dengan CDV, untuk lebih jelasnya dapat dilihat pada Gambar 7 dibawah ini.

Gambar 7. Kurva Hubungan Corrected Deduct Value dan TDV
