EVALUASI KERUSAKAN JALAN BERDASARKAN METODE BINA MARGA PADA JALAN TANJUNG – JALAN CEMARA KOTA BLITAR

Kata kunci : Indeks Kondisi Perkerasan (IKP), kerusakan jalan, penanganan jalan

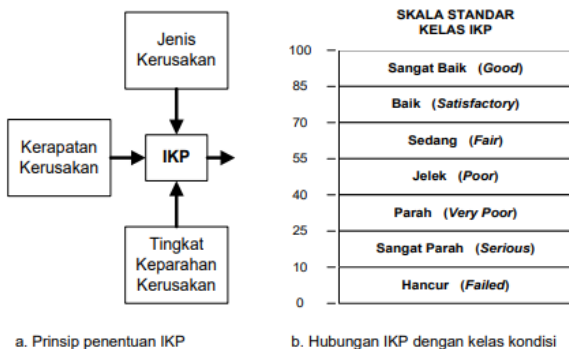
Gambar 1. Skala Kelas Indeks Kondisi Perkerasan (IKP)
 Sumber: Pd-01-2016-B

Sebagai indikator numerik kondisi perkerasan, IKP menunjukkan tingkat kondisi permukaan perkerasan. IKP menunjukkan ukuran kondisi perkerasan pada saat di survei, berdasarkan kerusakan yang terpantau pada permukaan perkerasan, yang juga menunjukkan kepaduan struktural dan kondisi fungsional perkerasan. IKP merupakan dasar yang objektif dan rasional untuk menentukan program pemeliharaan dan perbaikan yang diperlukan serta prioritas penanganan. Contoh penggunaan IKP untuk menentukan jenis penanganan terlihat pada tabel berikut.

IKP	Jenis Penanganan
≥ 85	Pemeliharaan rutin
70 – 85	Pemeliharaan berkala
55 – 70	Peningkatan struktural
< 55	Rekonstruksi ulang

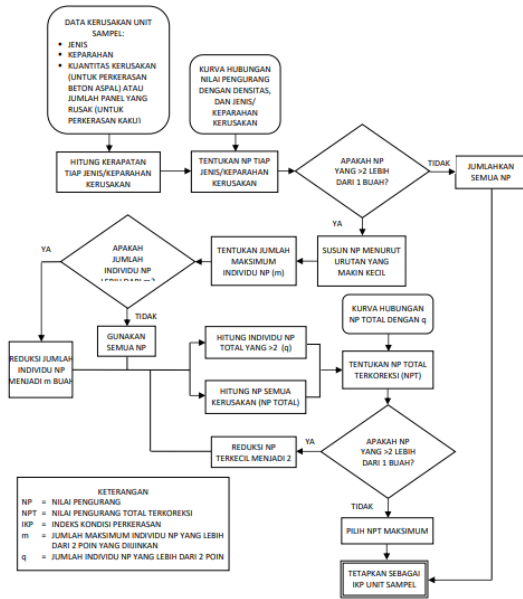
Gambar 2. Tahapan penentuan IKP unit sampel
 Sumber: Pd-01-2016-B

Setelah didapat data hasil survei kerusakan, dilanjutkan perhitungan analisa kondisi kerusakan jalan. Langkah-langkah perhitungan analisa kondisi kerusakan jalan menurut pedoman IKP 2016 sebagai berikut:

- 1) Perhitungan kerapatan kerusakan
- 2) Penentuan Nilai Pengurang (NP) kerusakan
- 3) Penentuan Nilai Pengurang Terkoreksi (NPT) maksimum
- 4) Perhitungan nilai IKP

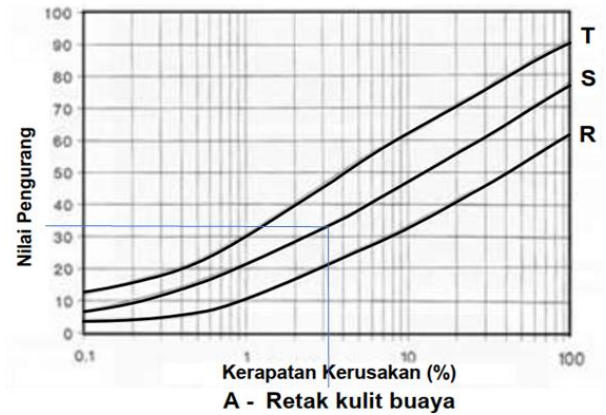
Nilai Pengurang diperoleh dari kurva hubungan kerapatan dan tingkat keparahan kerusakan. Berikut contoh penentuan nilai pengurang pada kerusakan retak kulit buaya kondisi sedang:

Gambar 3. Hasil Penentuan Nilai Pengurang Kerusakan Retak Kulit Buaya Kondisi Sengah

Nilai pengurang untuk kerusakan retak kulit buaya kondisi sedang sebesar 33. Berikut hasil perhitungan nilai pengurang total untuk STA 1+600 – 1+700 lajur 1:

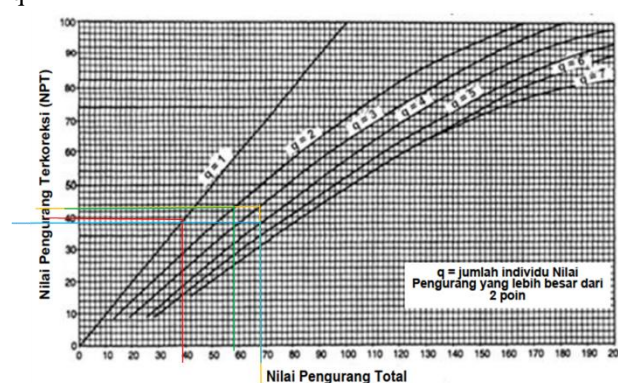
Nilai Pengurang Terkoreksi (NPT) diperoleh dari kurva hubungan antara nilai pengurang total dengan jumlah individu nilai pengurang lebih besar dari 2 (q). Nilai pengurang maksimum ditentukan melalui prosedur berikut:

Gambar 4. Penentuan Nilai Pengurang Terkoreksi

$$\begin{aligned}
 NPT &= 33 + 21 + 12 + 2 \\
 &= 68
 \end{aligned}$$

$$q = 4$$

Berdasarkan Tabel 3 diperoleh IKP sebesar 57 dengan artian kelas kondisi ruas jalan tersebut pada STA 1+600 – 1+700 rusak sedang (*Fair*).
