EVALUASI KERUSAKAN JALAN NGANTRU–SRENGAT KABUPATEN BLITAR BERDASARKAN METODE INDEKS KONDISI PERKERASAN

Jalan Ngantru–Srengat di Kabupaten Blitar adalah jalan provinsi yang cukup padat lalu lintasnya. Permasalahannya adalah banyaknya kerusakan jalan yang dapat mengganggu kenyamanan berkendara. Tujuan dari penelitian ini adalah untuk mengidentifikasi jenis kerusakan jalan, nilai kondisi kerusakan jalan, metode penanganan yang paling tepat, dan anggaran biaya yang diperlukan untuk menangani kerusakan jalan. Untuk menilai kerusakan jalan, pedoman yang digunakan ialah Indeks Kondisi Perkerasan Pd-01-2016-B. Namun, data utamanya berasal dari survei kerusakan jalan dan data HSP dari Kementerian PUPR Tahun 2023. Hasil analisis menunjukkan jenis kerusakan berupa retak kulit buaya, tambalan, lubang, retak tepi, retak memanjang dan melintang, dan pelepasan butir. Lajur 1 memiliki nilai 77,23 dan Lajur 2 memiliki nilai 78,13 berdasarkan hasil analisis kelas kondisi jalan. Oleh karena itu, berdasarkan analisis yang dilakukan dengan metode IKP, kondisi jalan tersebut masuk dalam kategori baik dan jenis perawatan yang dilakukan adalah pemeliharaan berkala. Jumlah biaya yang diperlukan untuk pena

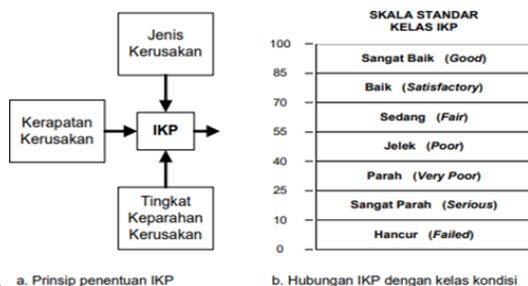
Gambar 1.1 Skala Indeks Kondisi Perkerasan (IKP)
Sumber: Pd 01-2016-B

Dengan menggunakan metode Indeks Kondisi Perkerasan (IKP), kerusakan jalan dapat dianalisa dengan menilai kondisi perkerasan dengan nilai 0 hingga 100. Nilai 0 berarti bahwa kondisi perkerasan yang paling buruk dan nilai 100 berarti bahwa kondisi perkerasan dalam kondisi terbaik. Salah satu cara untuk mengevaluasi kondisi perkerasan jalan adalah dengan menggunakan indeks kondisi perkerasan (IKP). Tidak dapat mengukur kapasitas struktural perkerasan atau ukuran langsung kekesatan atau ketidakrataaan, IKP hanya dapat menunjukkan ukuran kondisi perkerasan saat disurvei berdasarkan kerusakan yang terpantau pada permukaan perkerasan. IKP adalah dasar yang objektif dan logis untuk menentukan program perbaikan dan pemeliharaan yang diperlukan serta prioritas penanganan.

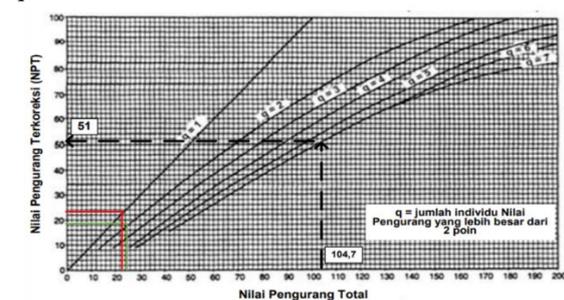
Nilai pengurangan terkoreksi adalah kurva hubungan antara nilai pengurangan total (NPT) dan jumlah pengurangan yang lebih besar dari 2(q).

$$\begin{aligned} NP \text{ Total} &= 21 + 4 \\ &= 25 \\ q &= 2 \end{aligned}$$

Gambar 1.4 Penentuan Nilai Pengurang Terkoreksi
