ANALISIS KONDISI KERUSAKAN PERKERASAN JALAN MENGGUNAKAN METODE *PAVEMENT CONDITION INDEX* PADA JALAN BTS. KOTA LUBUK SIKAPING - SP. KUMPULAN KABUPATEN PASAMAN

Dini Pratiwi¹, Marjono², Helik Susilo³

Mahasiswa Jurusan Teknik Sipil Politeknik Negeri Malang¹, Dosen Jurusan Teknik Sipil Politeknik Negeri Malang^{2,3}

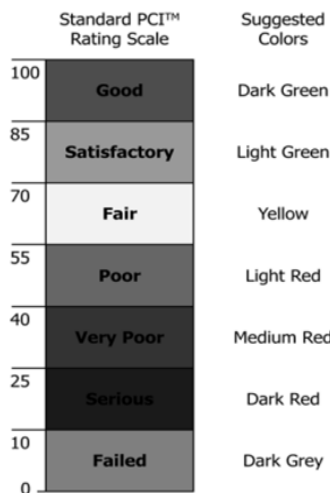
Gambar 1 Standard PCI Rating Scale

PCI merupakan indikator penilaian dari kondisi perkerasan jalan memiliki rentang nilai 0 sampai 100 yang mewakili setiap kondisi perkerasan (Sudarsini, Marjono & Ratnaningsih, 2023).

FIG. 1 Pavement Condition Index (PCI), Rating Scale, and Sug-

Sumber: ASTM D6433-11

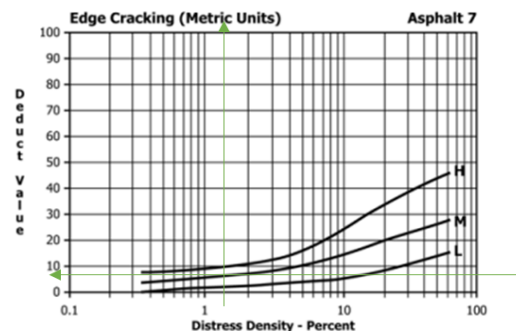
Gambar 3 Kurva Nilai Pengurang Retak Tepi

Setelah diperoleh nilai kerapatan selanjutnya menentukan nilai pengurang.

FIG. X3.9 Edge Cracking (metric units)

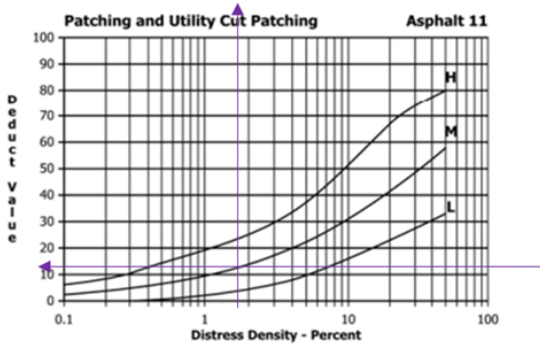
Gambar 4 Kurva Nilai Pengurang Tambalan

Setelah diperoleh nilai kerapatan selanjutnya menentukan nilai pengurang.

FIG. X3.16 Patching and Utility Cut Patching
