PENILAIAN KERUSAKAN JALAN BERDASARKAN METODE PCI DAN BENTUK PENANGANAN PADA JALAN MASTRIP – BAGELENAN, BLITAR

Ruas Jalan Mastrip – Jalan Bagelenan, Kabupaten Blitar, merupakan jalan provinsi yang menghubungkan Blitar dengan Kota Kediri. Jalan ini memiliki peran strategis dalam mendukung konektivitas dan pertumbuhan ekonomi di wilayah Kabupaten Blitar. Lalu lintas di jalan ini cukup padat, terutama oleh bus, mobil travel, dan truk besar, yang mengakibatkan jalan cepat rusak dan berlubang. Berdasarkan pengamatan saat ini, Jalan Mastrip-Bagelenan mengalami kerusakan di berbagai titik dan belum ada perbaikan sampai saat ini. Oleh karena itu, identifikasi kerusakan pada penelitian ini bertujuan untuk mendapatkan kelas kondisi jalan dan bentuk penanganan terhadap kerusakan jalan. Dalam penelitian ini, jalan dibagi menjadi 228 segmen dengan panjang masing-masing segmen sebesar 50 meter. Data utama diperoleh melalui survei kerusakan jalan menggunakan metode *Pavement Condition Index* (PCI). Hasil analisis data menunjukkan nilai kondisi jalan sebesar 78, yang berarti jalan memiliki kondisi Baik (*Satisfactory*) dengan penanganan jalan berupa pemeliharaan berkala. Bentuk penanganan jalan di

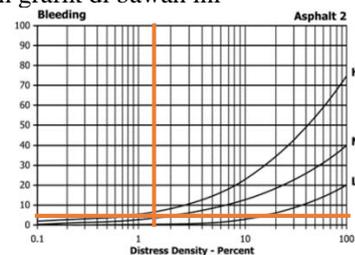
Diketahui kerapatan kegemukan pada STA 153+550 – 153+600 Lajur 1= 1,47 dengan kondisi kerusakan rendah, sehingga nilai pengurang kegemukan tersebut dicari menggunakan grafik di bawah ini

Gambar 1. Hasil Penentuan Nilai Pengurang Kerusakan *Bleeding* Keparahan Rendah

Menggunakan nilai kerapatan sebesar 1,47% untuk menentukan titik awal garis vertikal yang nantinya dihubungkan ke garis Rendah (L), maka didapat Nilai Pengurang untuk kegemukan pada STA 153+550 – 153+600 Lajur 1 adalah 4.

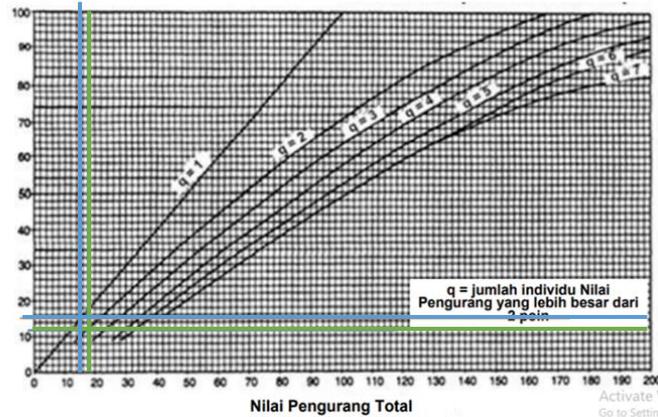
Berdasarkan perhitungan Total Deduct Value (TDV) yang nantinya digunakan untuk mencari nilai Corrected Deduct Value (CDV). Perhitungan antara TDV dan CDV untuk STA 153+550 – 153+600 Lajur 1 adalah sebagai berikut :

Gambar 2 Hasil Penentuan *Corrected Deduct Value*

Nilai CDV diperoleh dengan memasukkan TDV ke dalam tabel CDV. Langkah yang dilakukan dengan cara menarik garis vertikal pada Total Deduct Value hingga memotong garis horizontal.
