ANALISIS KERUSAKAN PERKERASAN JALAN DENGAN METODE IKP PADA JALAN MOJOAGUNG-MOJODUWUR KABUPATEN JOMBANG

Lalu lintas padat terjadi di Jalan Mojoagung-Mojoduwur, jalan kolektor yang menghubungkan wilayah Wonosalam. Kenyamanan pengguna jalan berkurang akibat kerusakan di sepanjang jalur tersebut. Untuk menilai kerusakan, mengusulkan solusi perbaikan, dan memperkirakan biaya penanganan kerusakan, maka dilakukan kajian ini. Alat yang digunakan adalah IKP (Indeks Kondisi Perkerasan). Inspeksi visual kondisi kerusakan menjadi sumber data utama kajian, sedangkan data sekunder berasal dari daftar harga satuan PUPR tahun 2023, volume lalu lintas harian rata-rata, nilai CBR, dan desain jalan (DED). Hasil analisis menunjukkan bahwa lajur kanan dalam kondisi baik sebesar 19,72%, lajur kiri sebesar 22,89%, sedangkan tingkat kerusakan lajur kanan mencapai 32,39% dan lajur kiri sebesar 25%. Tindakan perbaikan yang disarankan meliputi pemeliharaan rutin serta rekonstruksi dengan perbaikan lapis overlay tebal 2 cm dan pemangkasan tumbuhan liar.

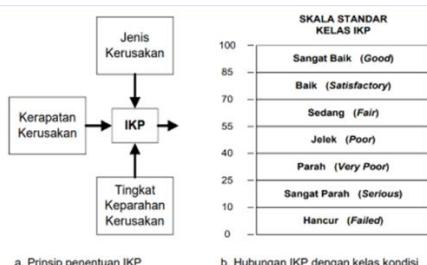
Berdasarkan SE Menteri PUPR No 19/Se/M/2016 Indeks Kondisi Perkerasan (IKP) [2] ruas jalan ditentukan melalui survei visual pelaksanaannya dilakukan langsung dilapangan. Dalam skala 0 sampai 100, IKP merupakan indikator numerik yang digunakan untuk mengevaluasi keadaan perkerasan jalan. Dalam hal ini, 0 merupakan keadaan perkerasan yang paling buruk, sedangkan 100 merupakan keadaan perkerasan yang paling baik, seperti pada gambar berikut:

Gambar 2. Skala Standar Indeks Kondisi Perkerasan

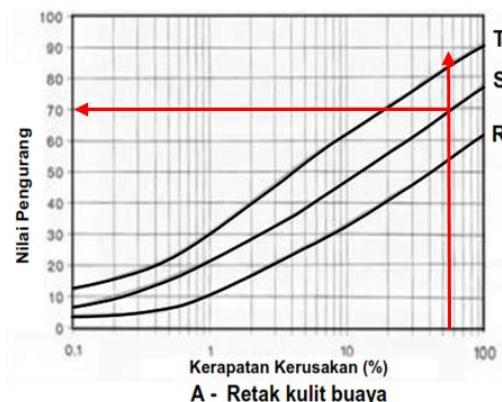
Grafik yang menunjukkan hubungan antara kepadatan dan tingkat keparahan kerusakan digunakan untuk memperoleh nilai pengurangan. Berikut ini adalah apa yang ditunjukkan grafik tersebut:

Gambar 3. Hasil nilai pengurang retak kulit buaya
Sumber: Hasil Analisis

Dari grafik diatas didapatkan bahwa nilai pengurang retak kulit buaya yaitu 70, dan nilai pengurang tepi yaitu 20

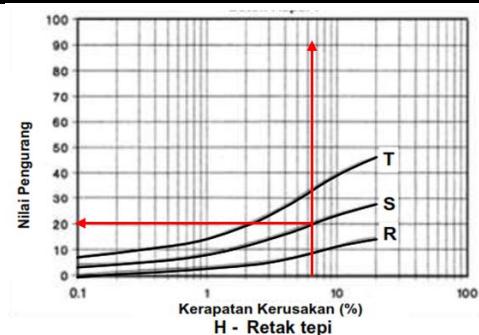
Gambar 4. Hasil nilai pengurang retak tepi

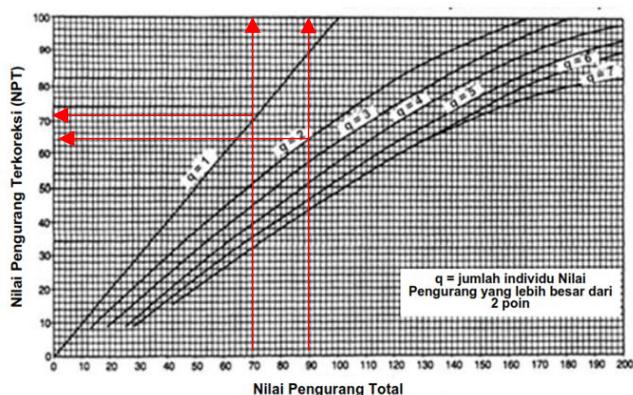
Menemukan nilai reduksi yang dikoreksi dari kurva dilakukan dengan menghubungkan nilai reduksi total dengan jumlah nilai reduksi yang lebih besar dari 2 (q), karena total NP adalah 90 dan 72 dari nilai reduksi. Nilai penurunan keseluruhan ditunjukkan pada grafik di bawah ini:

Gambar 5. Hasil Nilai Pengurang Total

Dari gambar grafik diatas maka nilai pengurang terkoreksi didapatkan untuk q_1 sebesar 72 dan untuk q_2 sebesar 66.

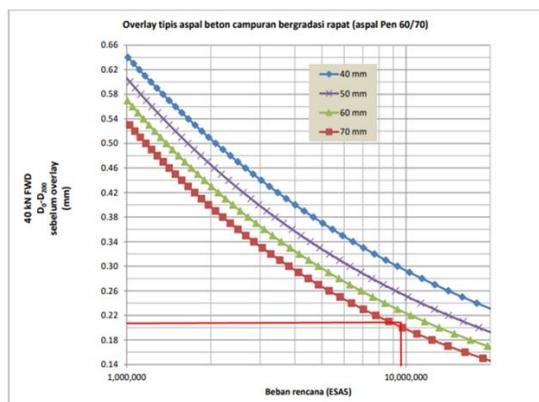
Gambar di bawah menunjukkan cara memasukkan defleksi rata-rata, CESA4, dan CESA5 ke dalam grafik hamparan tebal:

Gambar 6. Grafik tebal overlay tipis berdasarkan lengkung (FWD) ESA5

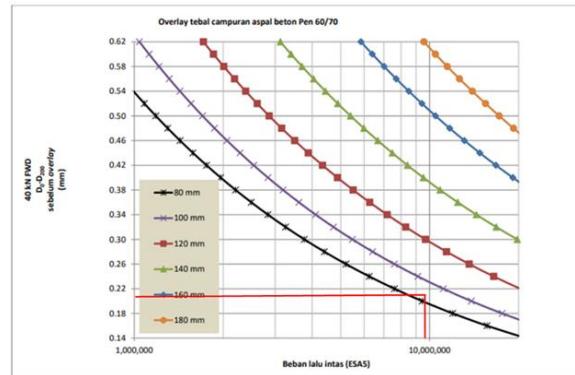
Gambar 7. Grafik tebal overlay tipis berdasarkan lengkung (FWD) ESA5
