STUDI PERBANDINGAN ANALISIS KERUSAKAN JALAN METODE PCI DENGAN METODE SDI PADA JALAN RAYA MOJOKERTO-MOJOSARI

Thibul Istimror¹, Supiyono², Helik Susilo³

Mahasiswa Manajemen Rekayasa Konstruksi, Jurusan Teknik Sipil Politeknik Negeri Malang¹, Dosen Jurusan Teknik Sipil Politeknik Negeri Malang².

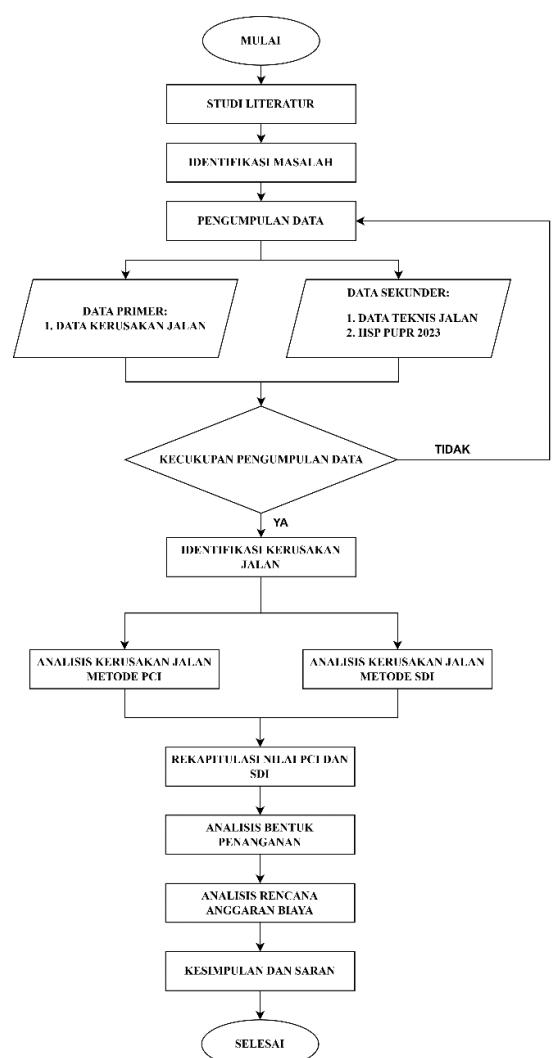
Penelitian ini dilakukan di ruas Jalan Mojokerto-Mojosari Kabupaten Mojokerto, Jawa Timur. Ruas yang diteliti sepanjang 5 KM yang dimulai dari STA 5+700 yang berada di Desa Bangsal Kecamatan Bangsal Kabupaten Mojokerto hingga STA 10+700 yang berada di Desa Mojogeneng Kecamatan Mojosari Kabupaten Mojokerto. jalan ini mempunyai lebar 9 m dengan 2 lajur 2 arah tidak terbagi. Jalan ini merupakan akses untuk menuju daerah Mojosari dan biasanya sering dilewati oleh kendaraan kecil maupun kendaraan besar. Analisis kerusakan jalan metode PCI dengan metode SDI disajikan dalam bentuk bagan alir berikut ini:

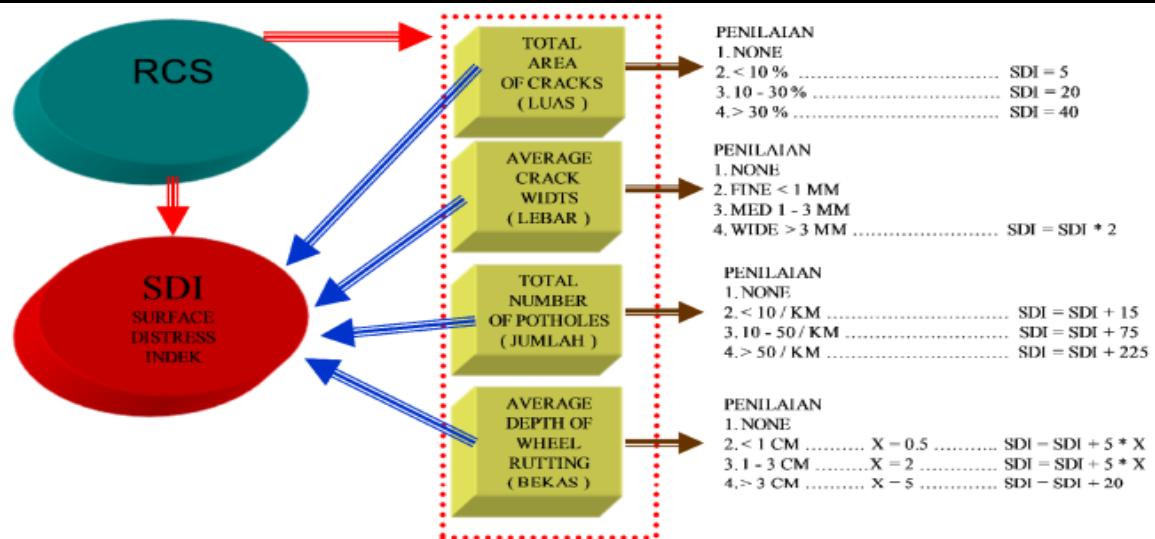
d) Prosedur Analisa perhitungan metode SDI (*Surface Distress Index*)

Gambar 1. Perhitungan Nilai Surface Distress Index

- Menentukan nilai SDI 1 sesuai dengan tabel 1
