STUDI PERBANDINGAN ANALISA KERUSAKAN JALAN METODE BINA MARGA DAN PCI PADA RUAS JALAN PURWODADI-NONGKOJAJAR KABUPATEN PASURUAN

Krisdianti¹, Dwi Ratnaningsih², Johanes Asdhi Poerwanto³

¹Mahasiswa Manajemen Rekayasa Konstruksi, Jurusan Teknik Sipil, Politeknik Negeri Malang, ^{2,3}Dosen Jurusan Teknik Sipil, Politeknik Negeri Malang

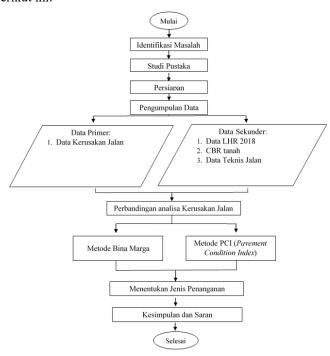
Gambar 3. Bagan Alir Perencanaan

Analisa kerusakan jalan dapat dilihat dalam bagan alir berikut ini:
