# Bimbingan Teknis Desain Dan Rencana Anggaran Biaya Pembangunan Lanjutan Masjid Darul Muttaqin Kota Malang

Fauzi Akbar Rahmawan<sup>\*1</sup>, Radhia Jatu Noviarsita Sakti<sup>2</sup>, Utami Retno Pudjowati<sup>3</sup>,  
Diah Lydianingtias<sup>4</sup>, Zulmy Faqihuddin Putera<sup>5</sup>

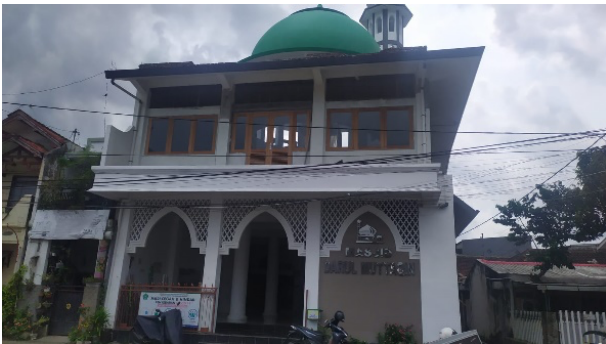
Gambar 1. Kondisi Masjid dari Depan

sudah mengalami berbagai perbaikan dan pembangunan yang belum terselesaikan hingga saat ini. Masjid Darul Muttaqin saat ini sedang mengembangkan pembangunan lantai 2, namun pekerjaan yang baru diselesaikan baru sebatas pekerjaan struktur dan belum menyelesaikan pekerjaan asitektur. Sehingga diperlukan rencana desain dan perhitungan biaya untuk dapat menyelesaikan proses pembangunan. Adapun gambaran kondisi masjid dapat dilihat pada Gambar 1 – Gambar 4 berikut:

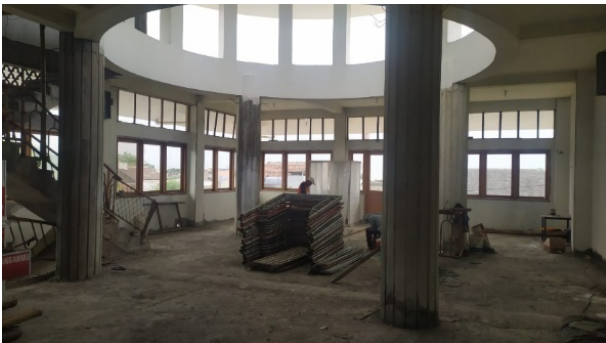
Gambar 2. Lantai 2 Masjid Daerah Kubah

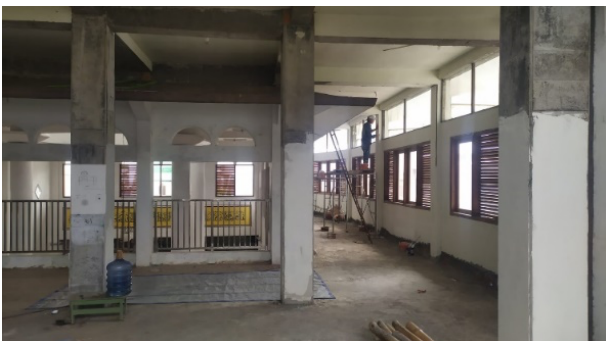
Gambar 3. Lantai 2 Masjid Daerah Tempat Ibadah

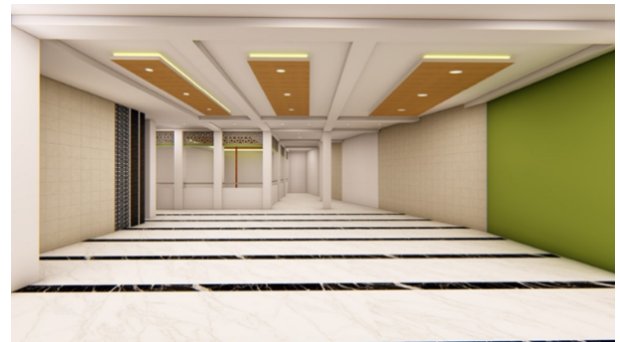
Gambar 6. Hasil Desain Perencanaan Interior Lantai 2 Plavon

yang sesuai dengan kebutuhan untuk salat satu shaf, dimana masing-masing saf dibatasi dengan keramik hitam sebagai acuan shaf. Diharapkan dengan desain keramik ini dapat menjadi acuan shaf salat bagi jamaah. Selanjutnya, pada bagian plafon menggunakan *ornament downceiling* dengan bahan PVC motif kayu, agar memunculkan kesan elegan pada masjid. Permainan ornament dinding menggunakan bahan gypsumboard digunakan untuk mempermanis tampilan di dinding agar tidak terlihat polos.

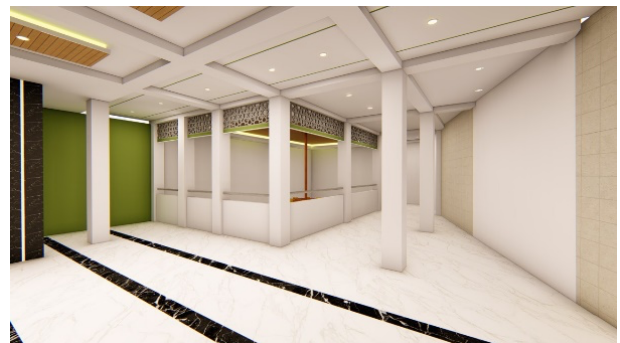
Gambar 7. Hasil Desain Perencanaan Interior Lantai 2 Shaf Depan

Desain mengedepankan perpaduan warna putih dan hijau untuk memberikan kesan luas dan dingin. Selain itu desain keramik menggunakan ukuran besar

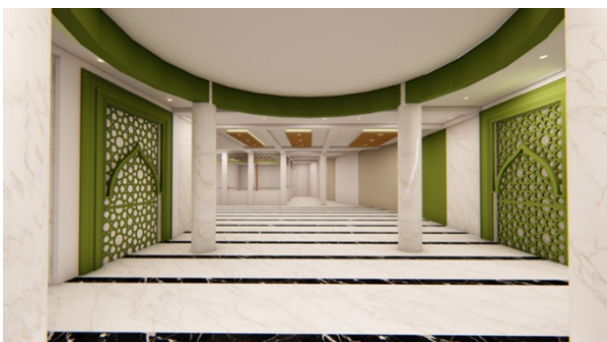
Gambar 5. Hasil Desain Perencanaan Interior Lantai 2

Proses desain yang dilakukan oleh tim PKM Polinema telah dilaksanakan dengan melakukan tinjauan ke lokasi pembangunan masjid serta melakukan pengukuran bangunan. Selanjutnya dari hasil pertemuan dengan pengurus masjid dilakukan pengumpulan data terkait rencana pembangunan jangka panjang. Berdasarkan hasil wawancara dengan takmir Masjid Darul Muttaqin, ternyata proyek pembangunan Masjid ini tidak memiliki *blueprint* untuk pembangunan jangka panjang. Sehingga pembangunan berjalan sesuai keinginan dari warga maupun takmir itu sendiri, yang terkadang menimbulkan konflik terhadap hasil pembangunan. Adapun hasil perencanaan Gambar 5 - Gambar 8.

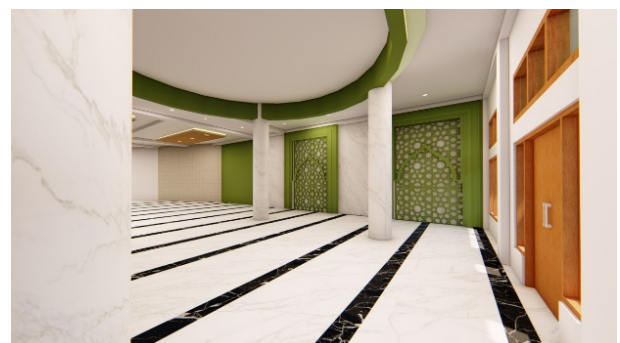
Gambar 8. Hasil Desain Perencanaan Interior Lantai 2 Bagian Belakang
