**LAJU KOROSI PADA SAMBUNGAN LAS RANGKA SEPEDA MOTOR
(CORROSION RATE OF WELDING ON MOTORCYCLE FRAME)****Sotya Anggoro⁽¹⁾**

⁽¹⁾ Teknologi Rekayasa Otomotif, Program Vokasi Universitas Muhammadiyah
Yogyakarta, Jl.Lingkar Selatan, Tamantirto, Kasihan, Bantul
E-mail : angga19@umy.ac.id

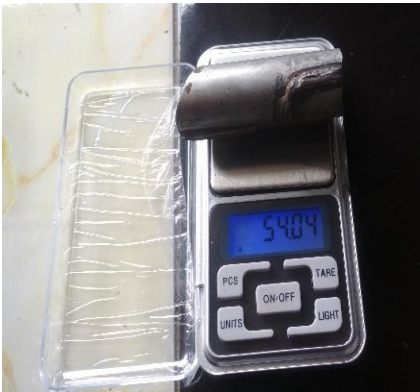
Gambar 1. Pengukuran Berat Spesimen

- 1. Timbang 4 spesimen yang sudah di siapkan dengan timbangan digital dengan berat awal ± 100 g. Catat hasil timbang yang telah dilakukan, untuk nanti setelah dilakukannya peremdaman akan ditimbang kembali.

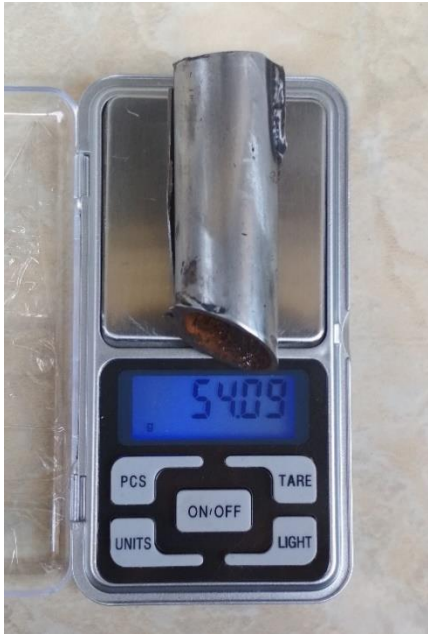
Gambar 2. Massa spesimen tanpa coating

Tabel 1 adalah hasil pemotongan kerangka sepeda motor CB 150R menjadi spesimen uji untuk proses pengkorosian dengan melalui perendaman selama 14 hari, dimana 7 hari pertama akan dicatat hasil pengkorosian untuk kemudian direndam kembali selama 7 hari berikutnya dan di catat kembali hasil korosi. Pada spesimen tanpa coating dengan diameter 22,36 dan tebal 1,88 menghasilkan massa 54,09 gram

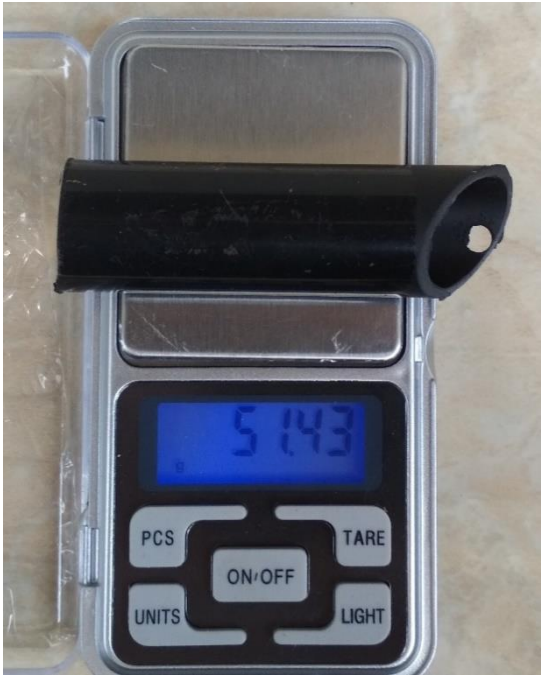
Gambar 3. Massa spesimen dengan coating

Pada diameter yang sama spesimen dengan coating menghasilkan massa 51,43 gram.

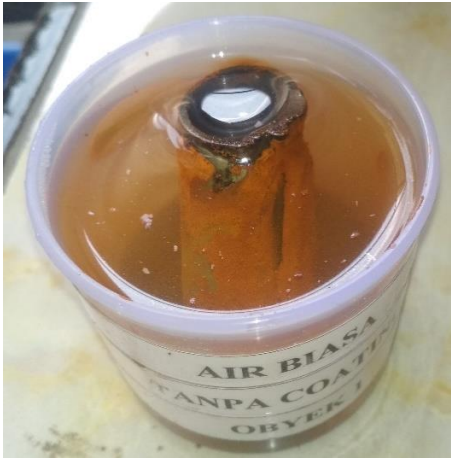
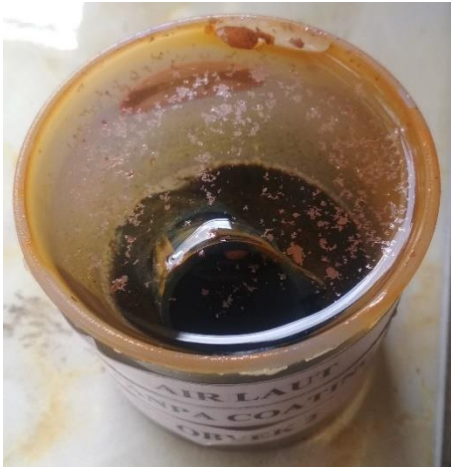
Gambar 4. Proses pengujian korosi dengan media air tawar

Ditunjukkan pada gambar 3 adalah proses pengujian korosi pada media air tawar dan air laut dengan spesimen tanpa perlakuan permukaan dan dengan perlakuan permukaan. Pengujian ini dilakukan selama 14 hari. Setelah terjadi korosi diakhir pengujian spesimen dibersihkan dan kemudian ditimbang beratnya dengan menggunakan timbangan

digital dengan akurasi 0,01gram. Selanjutnya dilakukan perhitungan berat awal sebelum pengujian dikurangi berat akhir setelah pengujian sehingga didapatkan nilai kehilangan beratnya atau *weight loss*.
